## DIAGNOSTIC SANITAIRE

## Abords de l'église

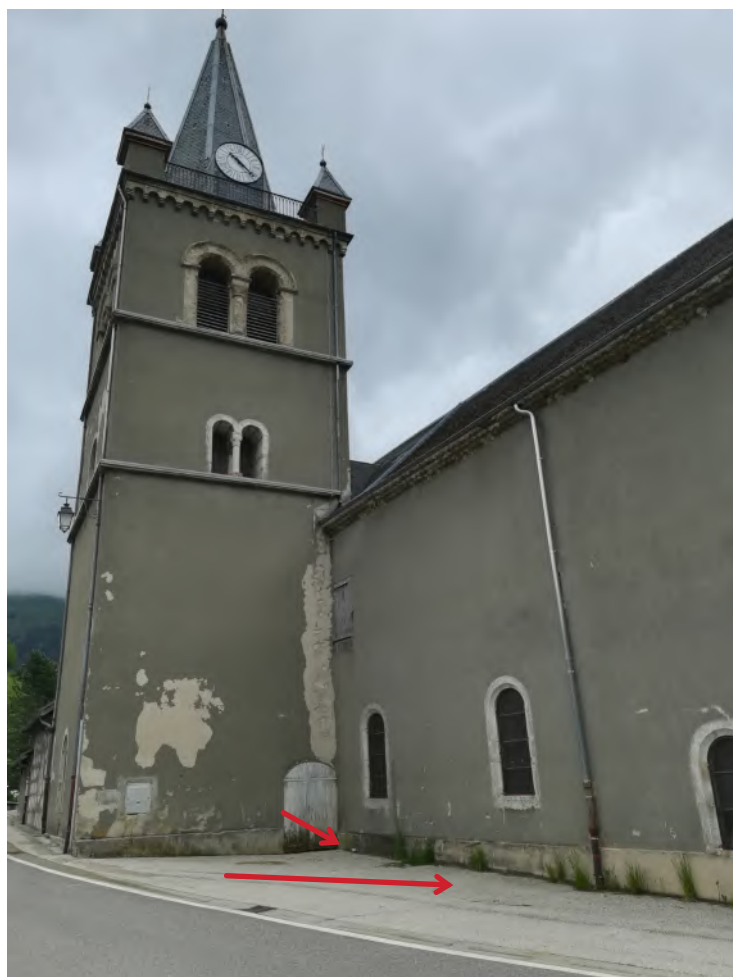
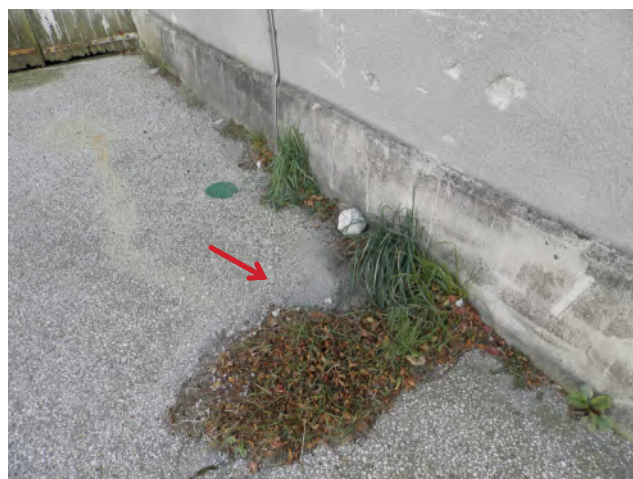
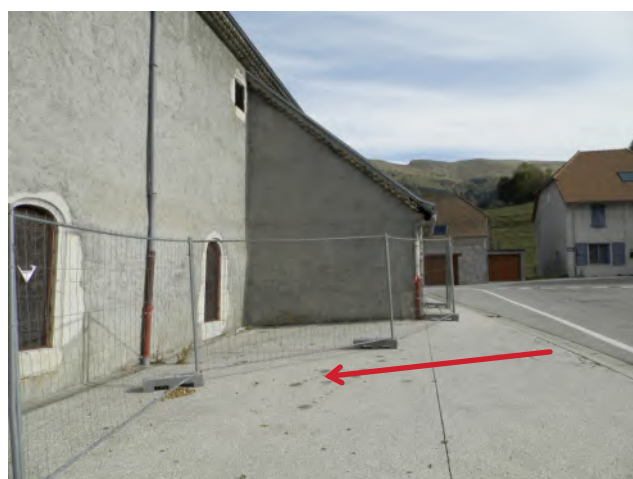
■ - Désordres : Remaniement des pentes aux abords de l'église lors des travaux de 2011. La majorité des pentes ramène l'eau contre les pieds de façade de l'église au lieu de les en éloigner.

Conséquences : Cumul de l'eau en pied des murs, stagnation, augmentation de l'humidité dans les murs, développement de végétaux, remontées capillaires, déplaquage des enduits et altération de la cohésion maçonneries à court terme.

■ - Désordres : Réfection du revêtement des sols aux abords de l'église lors des travaux de 2011. Mise en œuvre d'un béton désactivé étanche et rigide jusqu'aux pieds des murs de l'église.

Conséquences : Absence de porosité des sols, stagnation de l'humidité en surface puis migration dans les murs de l'église plus poreux. Développement de végétaux, remontées capillaires, déplaquage des enduits et altération des maçonneries à moyen terme.

• L'église Saint-Barthélémy étant en grande partie enterrée, la question du traitement des abords et de la gestion de l'eau est primordiale pour la pérennité de l'édifice. Les études de projet devront traiter cette problématique que nous considérons comme faisant partie des priorités d'intervention.

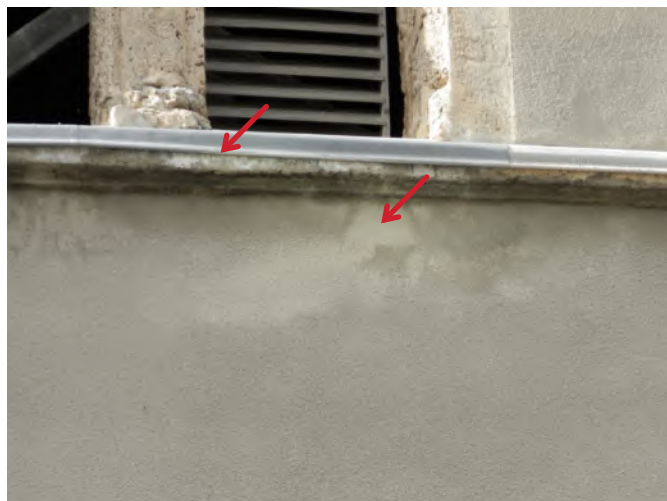
Clocher Est - humidité des maçonneries - Développement de sels

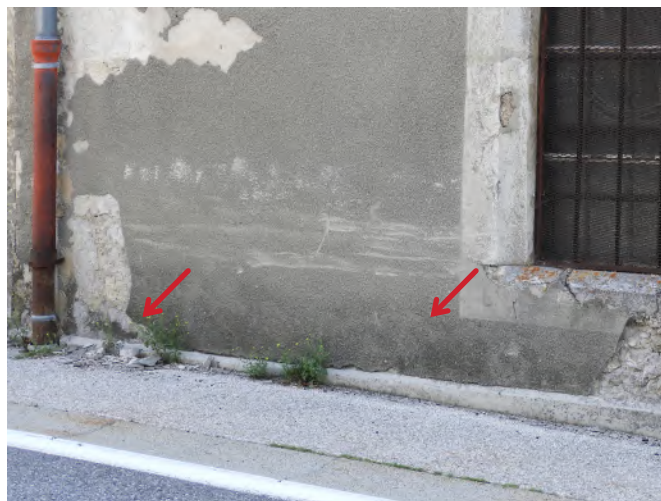
Clocher Nord - rejaillissements et encrassement des maçonneries - Déplaquage des enduits - développement de végétation

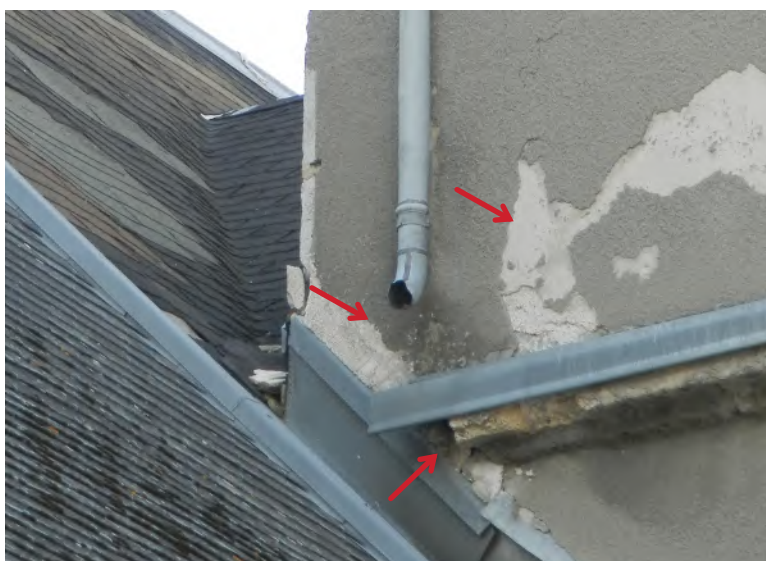
Clocher Est - rejaillissements importants liés à la descente d'eau pluviale - humidité - microvégétaux - déplaquage des enduits - dégradation de la pierre

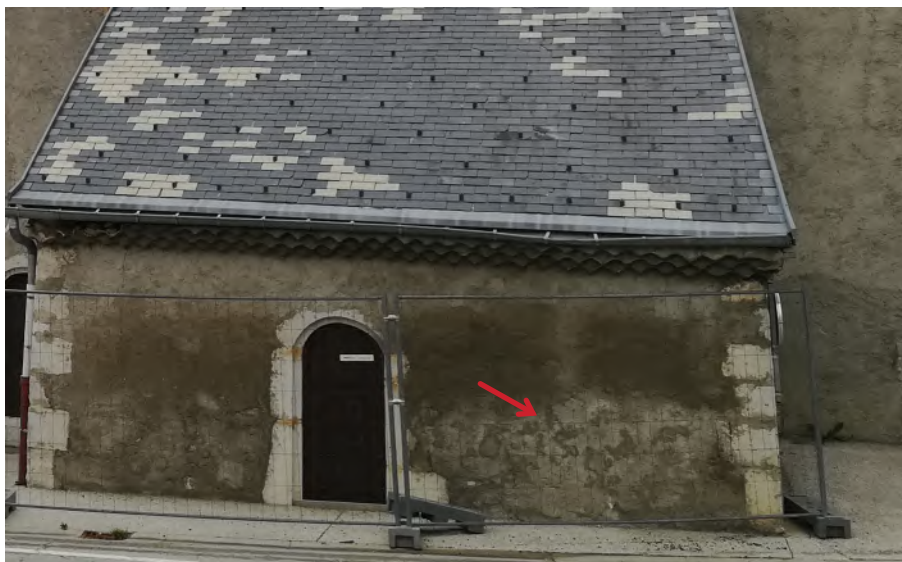
Chapelle Sud - Rejaillissements important - humidité - Remontées capillaires et développement des sels.

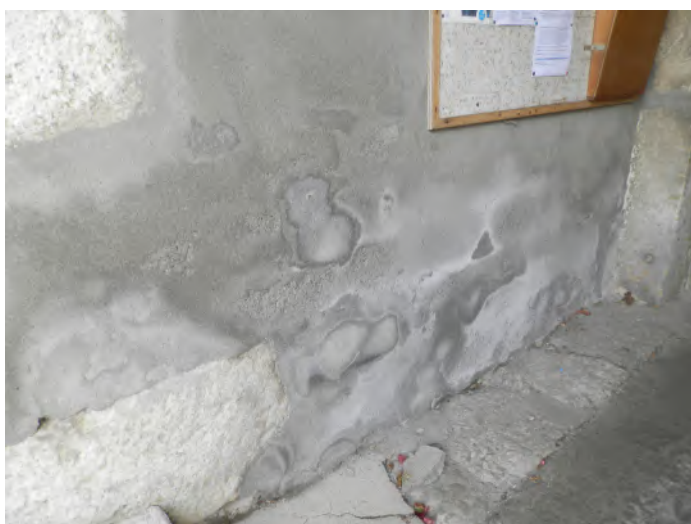
Porche d'entrée - humidité - Remontées capillaires et développement des sels.

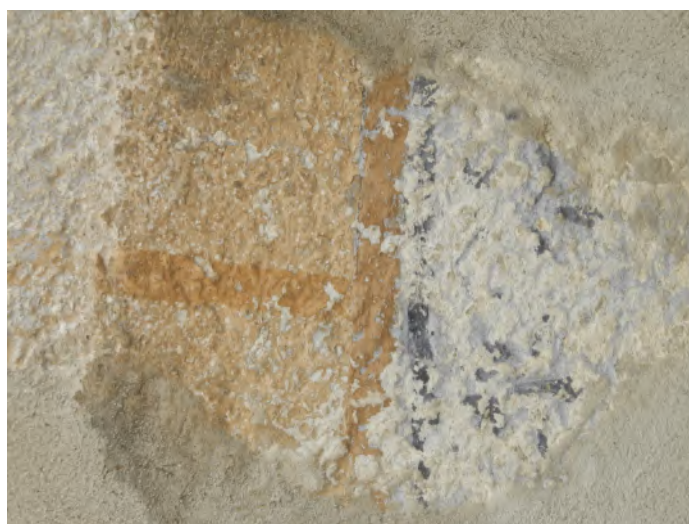
Polychromie très lacunaire sur le cintre en pierre de taille du porche : décors de faux appareillage et de filets de teinte ocre et noire

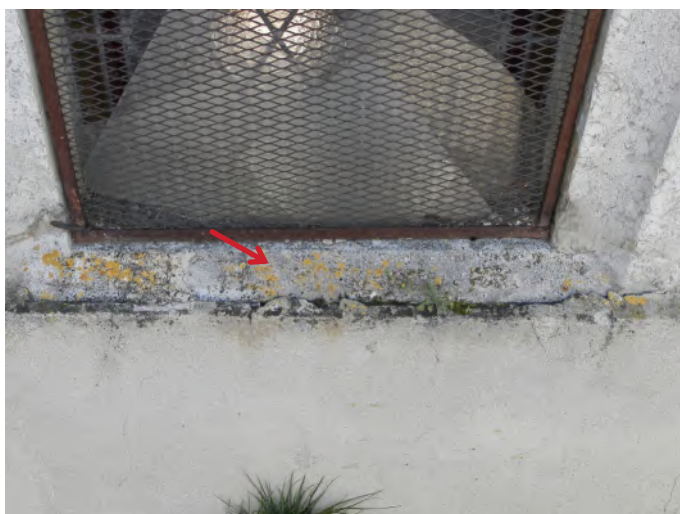
■ - Désordres : Altérations biologiques des zones sensibles telles que les larmiers. Développement de microvégétaux tels que les mousses et les lichens, développement ponctuellement de plantes racinaires.

Conséquences : Altérations de la pierre, pertes de matière à moyen terme.

Elévation Nord - microvégétaux allège baie

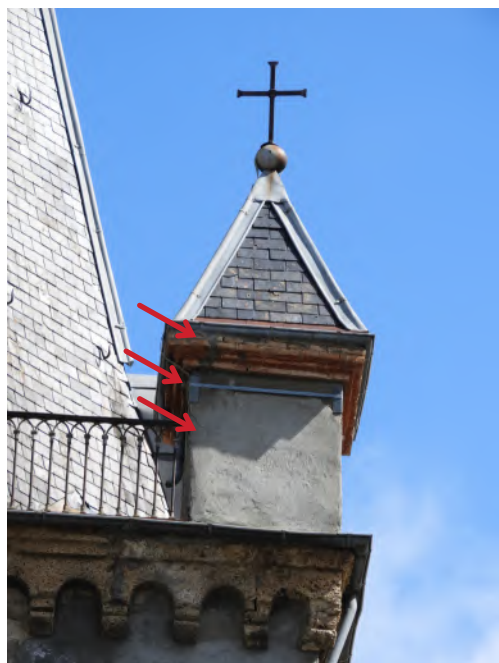
Consolidation du clocheton avec un enduit ciment - fissures - déplacements - altération importante de la brique

- Le clocheton Sud-Est est fortement altéré : ses maçonneries en briques sont destabilisées et sont actuellement consolidées par un cerclage métallique. Les études de projet devront prévoir la reconstruction complète de cet élément.

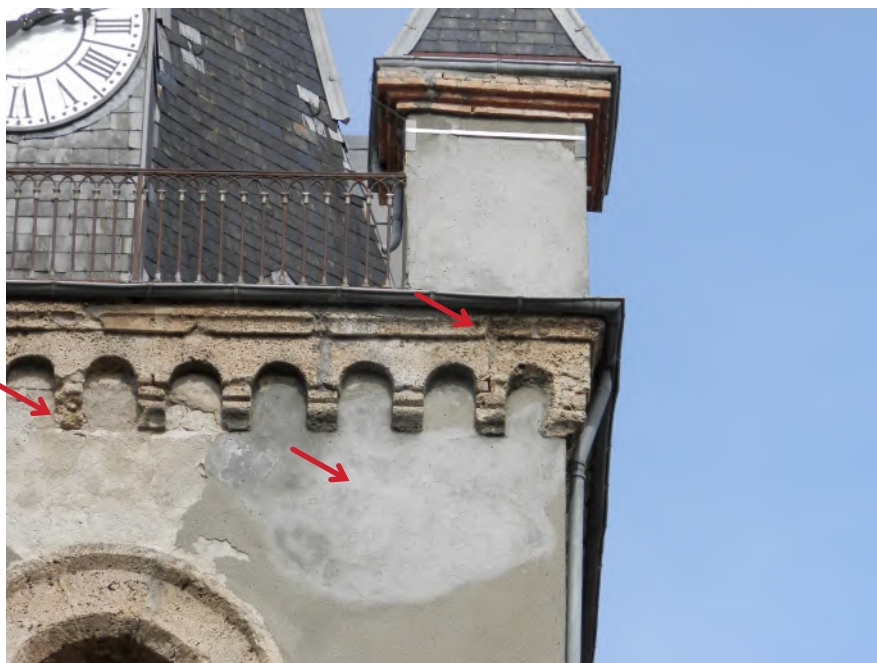
Clocher Sud - Reprises importantes au ciment - accélération de la dégradation des pierres de tuf - Décollage des enduits

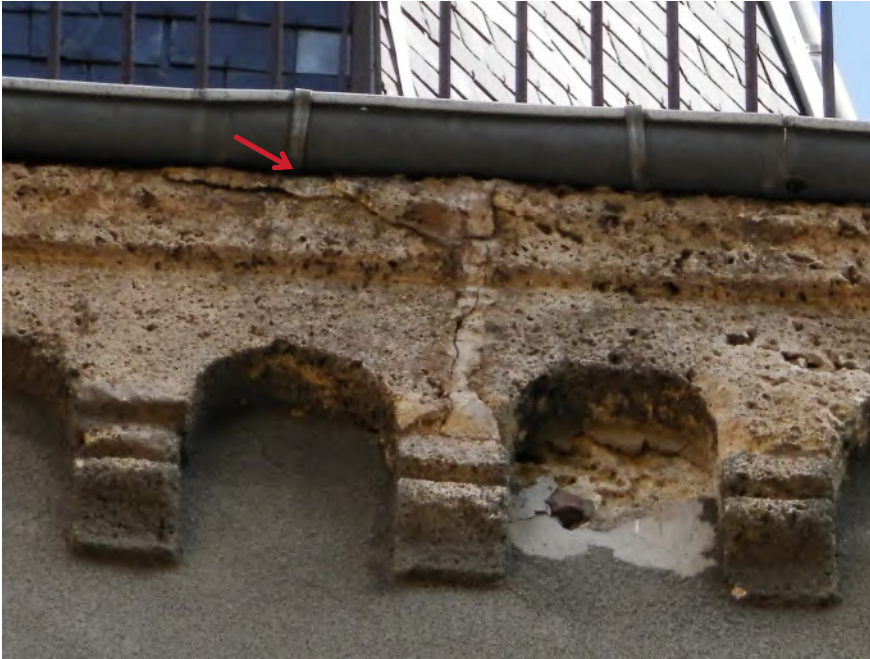
*Altération de la corniche de modillons en Tuf - fissuration et desquamation de la pierre*

- Une grande partie de la corniche de modillons menaçant de chute sera mise sous filet de sécurité lors des travaux de mise en sécurité en mars 2022 par Hervé Martin, maçon, dès que les conditions météorologiques le permettront. Une purge des enduits décollés sera également réalisée, en attendant les travaux de restauration. Cette mise en sécurité devra être réalisée pour une durée minimum de 5 ans. Un entretien régulier, une surveillance, et très certainement d'autres campagnes de purges devront être réalisées en attendant la restauration complète du clocher.

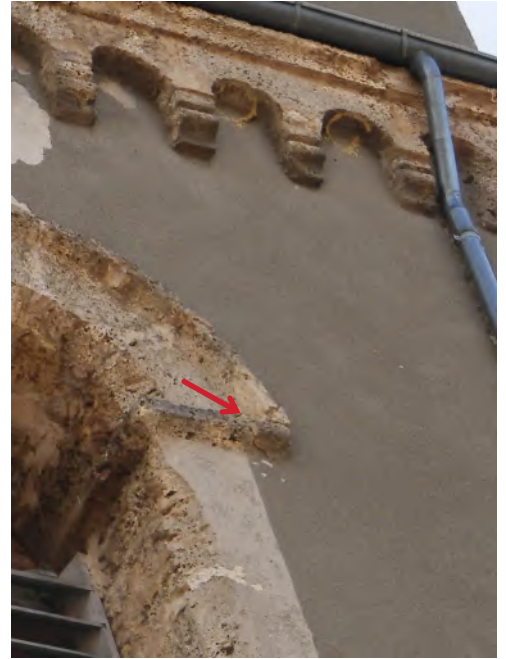
*Fissure et desquamation de la pierre - Risque de chute*

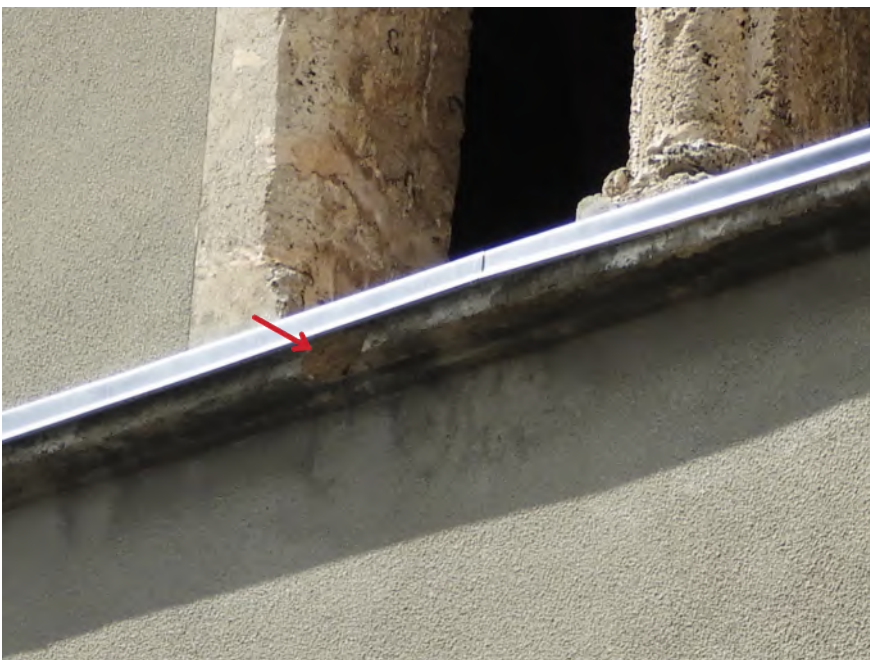
*Reprise des bandeaux du clocher en enduit ciment - accélération des altérations de la pierre - fractures et chutes de matière*

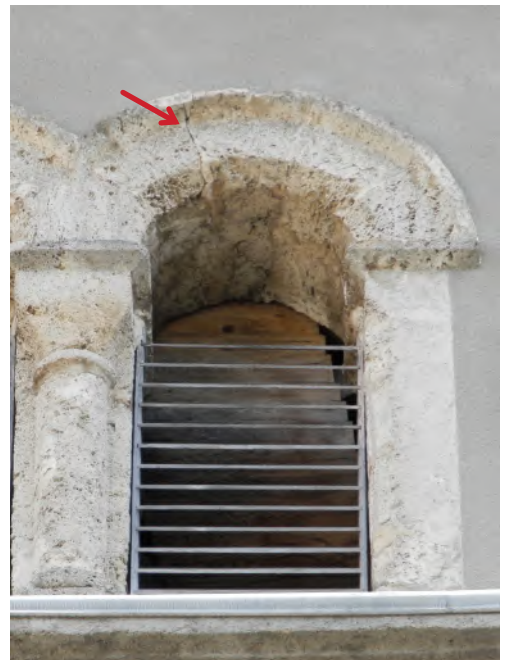
*Fissures de la baie géminée*

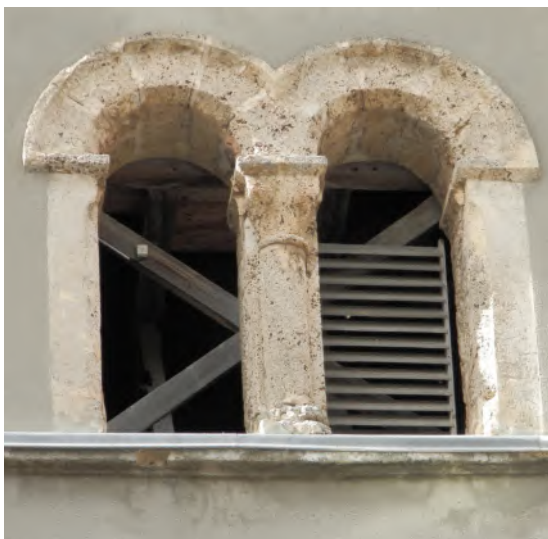
■ Abats sons en état de conservation moyen, traitement  
nourrissant du bois et remise en peinture nécessaire.  
Abats son manquant à restituer

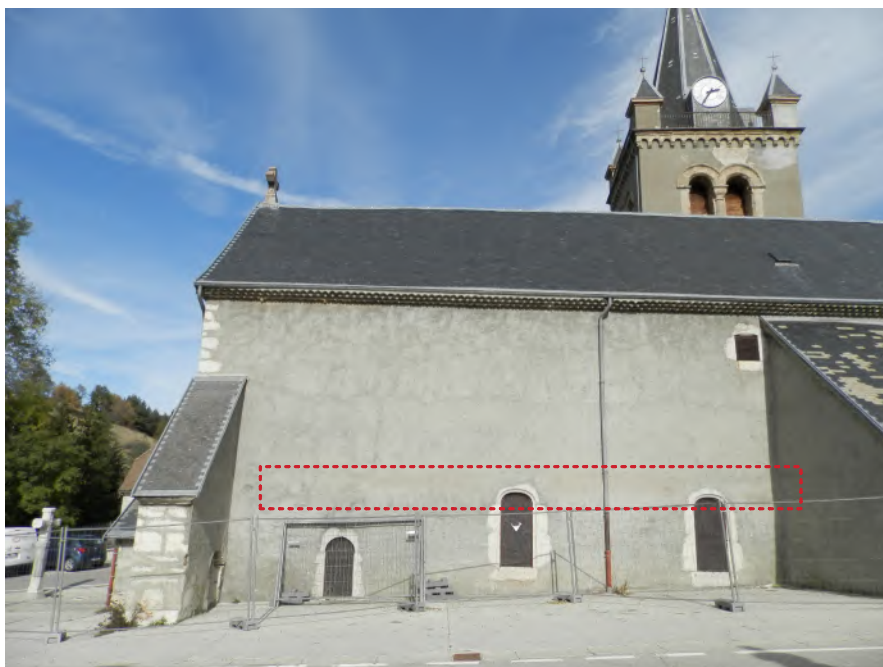
■ - **Désordres extérieurs : Mouvements de la maçonnerie observés sur les murs gouttereaux Sud et Nord. Ventre de la maçonnerie visible au niveau des linteaux des baies sur tout le mur Sud. Ventre de la maçonnerie visible à peu près à demi hauteur du mur Nord.**

- Une déformation des maçonneries suite à une poussée excédentaire des voûtes, les maçonneries seules, sans contreforts, ne peuvent contenir la poussée des voûtes et se déforment.
  - Une fragilisation des maçonneries suite aux différentes entrées d'eau (arases, toiture, fissures dans enduit, humidité importante depuis les sols) et un lessivage des mortiers de chaux entraînent une perte de cohésion des maçonneries, une baisse de leurs capacités portantes, et enfin une déformation sous la poussée des voûtes qui ne sont alors plus contenues.
  - Un décollement des enduits à base de mortier de ciment suite à la stagnation de l'humidité dans les murs.
- L'hypothèse 2 est celle que nous retenons. Seule la réfection des élévations avec la dépose des enduits actuels pourraient apporter des réponses complémentaires avec une observation des maçonneries de moellons plus précise.

Ventre de la maçonnerie observé sur le mur gouttereau Sud

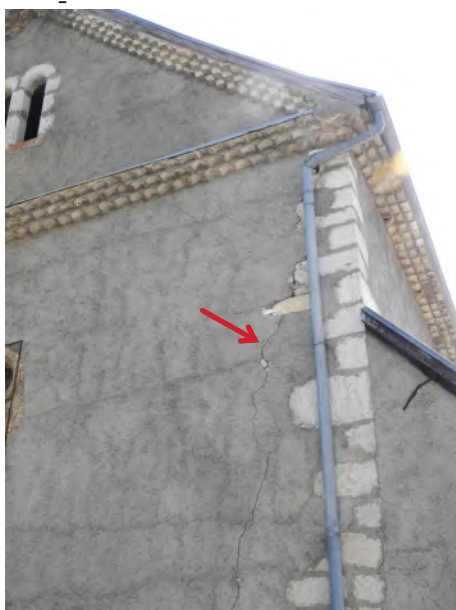
- - **Désordres extérieurs : Désorganisation du pignon Ouest avec l'ouverture du chaînage d'angle Sud-Ouest. Une fissure importante part de la corniche en génoise et descend jusqu'au niveau du sol.**
- - **Désordres extérieurs : Plusieurs fissures au droit du contrefort montrent une désolidarisation de celui-ci avec le pignon Ouest.**

Ouverture du chaînage d'angle Sud-Ouest

- Les données historiques laissent supposer que ce désordre au Sud-Ouest n'est pas récent. En effet, la construction du contrefort en 1848 montre que déjà à cette époque des mouvements devaient être observés. La réponse technique apportée à l'époque est aujourd'hui discutable au vue de la désolidarisation du contrefort du pignon.

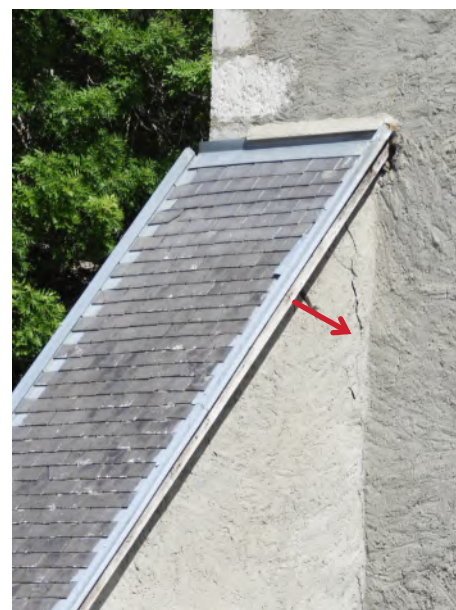
Désolidarisation du contrefort Sud

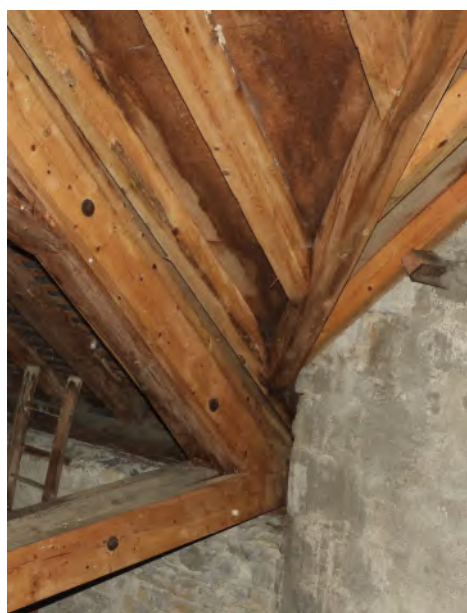
*Fortes infiltrations d'eau au droit du clocher : Appuis de ferme, déjà consolidé par le passé, aujourd'hui fortement altéré*

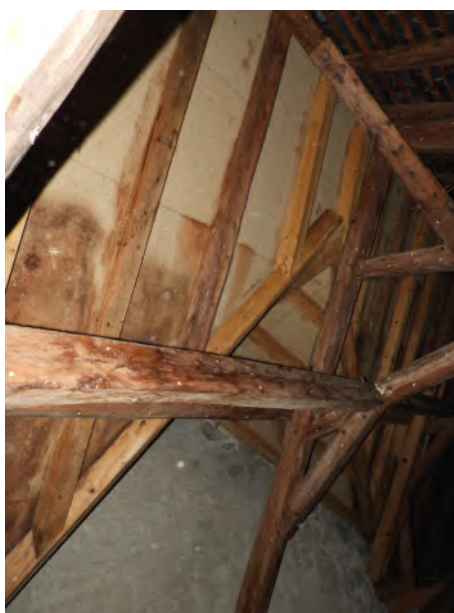
*Fortes infiltrations d'eau au droit du clocher : charpente, chevrons et volige à reprendre en totalité*

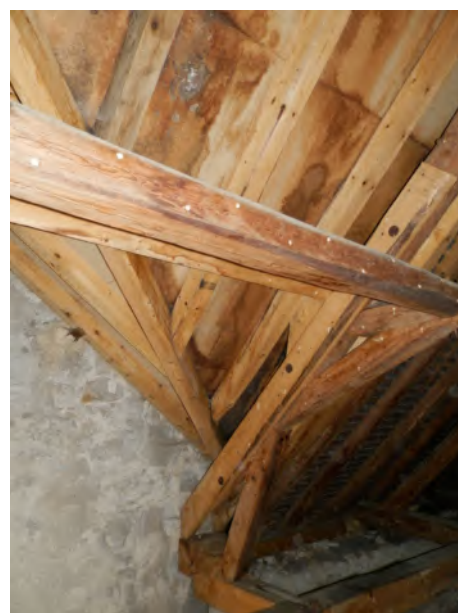
*Fortes infiltrations d'eau au droit du clocher : Noue altérée et n'assurant plus d'étanchéité, charpente à reprendre en totalité dans cette zone.*

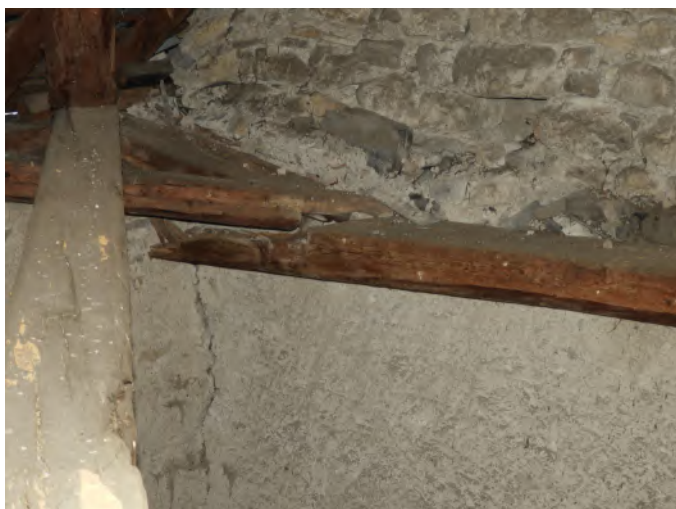
■ - Désordres : Fracture de la sablière Est, appui de la demi-ferme Sud-Ouest. Corbeau d'appui central en bois pourri suite aux nombreuses infiltrations d'eau par la baie géminée.

*Sablière, support de la demi ferme Sud-Ouest fracturée  
Consolidation réalisée en janvier 2022 par l'entreprise Beaufils*

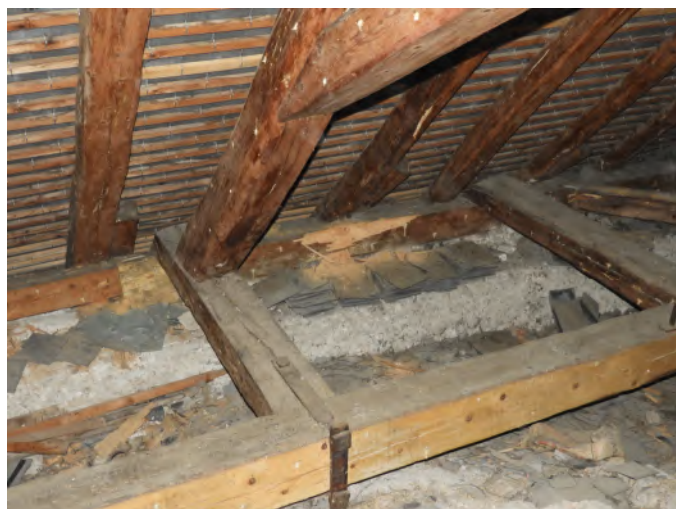
■ - Désordres : Sablières fortement dégradées. Pourrissement du bois lié aux infiltrations et aux attaques de xylophages actives.

*Attaque xylophage en court sur la sablière Nord du chœur. Forte altération au niveau de l'appui de la ferme*

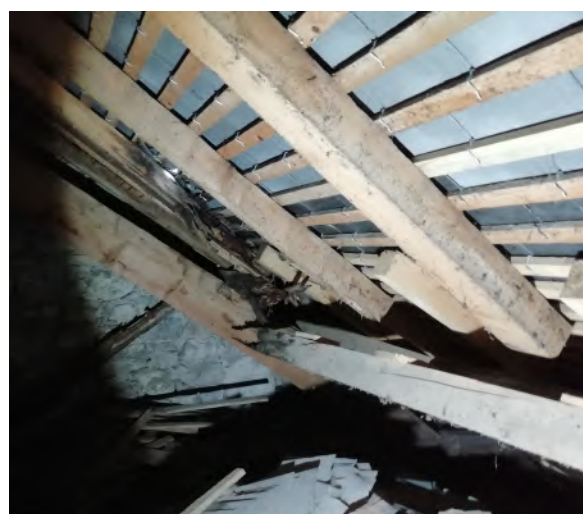
■ - Désordres : Fracture d'une panne de la charpente de la chapelle Nord. Désordres stabilisés par l'entreprise Beaufils lors de la mise en sécurité de janvier 2022

Pannes et chevrons fracturés  
Chapelle Nord  
Désordre stabilisé en janvier 2022

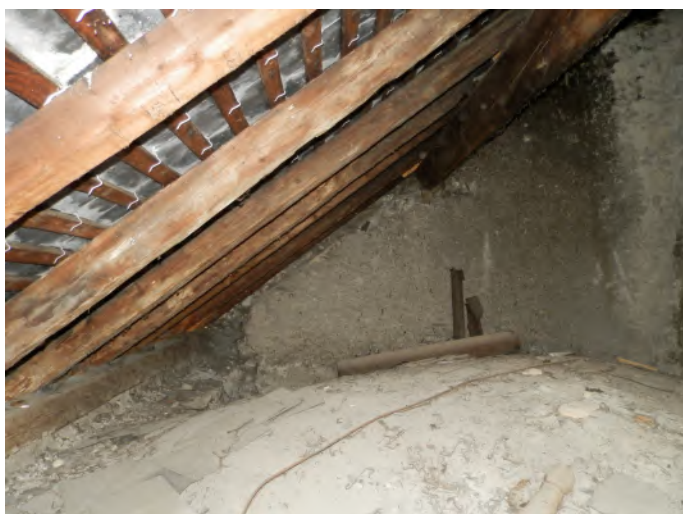
Chapelle Sud - bois de charpente relativement sains

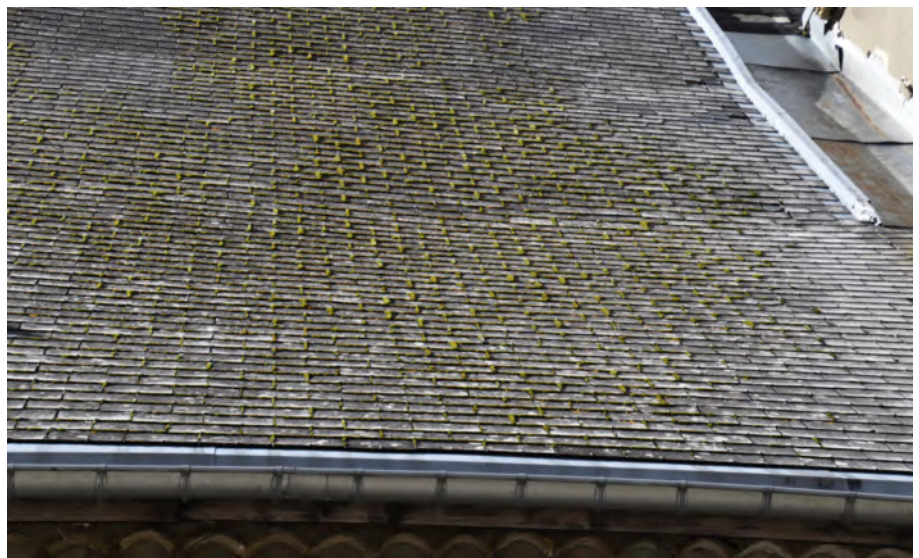
■ - Désordre : Développement important des mousses sur les ardoises : Des traces blanchâtres en sous-face des ardoises témoignent du passage de l'eau. C'est la pyrite : altération de l'ardoise causée par les intempéries. L'ardoise devient poreuse en raison de sa vétusté.

Développement important des mousses en couverture Nord

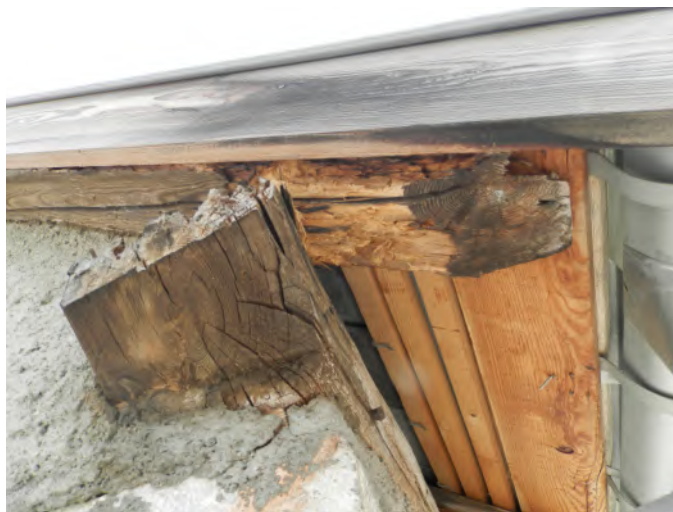
Pourrissement des bois de charpente : porche d'entrée

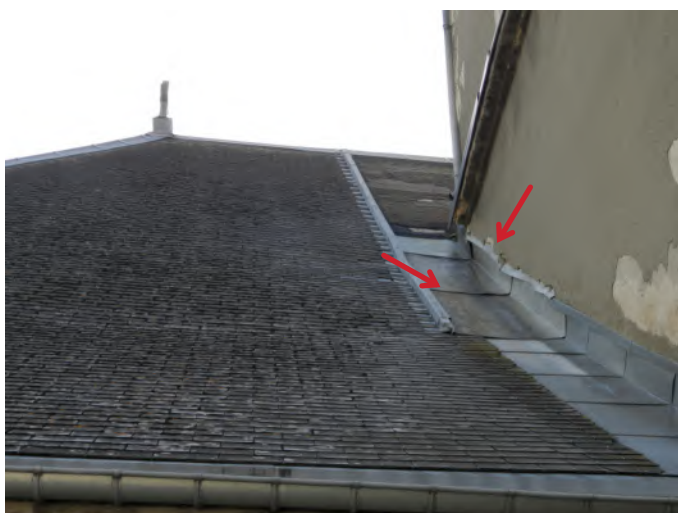
■ - Désordres : La zinquerie est altérée et disgracieuse. De façon générale, la mise en œuvre est maladroite. Fissuration des solins au niveau des rives en pénétration, ouverture des joints, rouille généralisée.

Noe en zinc fortement altérée : joints ouverts, rive en pénétration  
dégradée, rouille généralisée, mauvaise mise en oeuvre

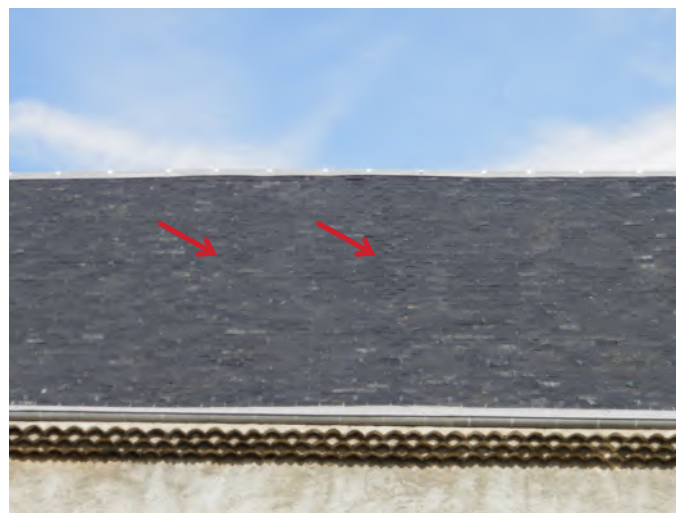
■ - Désordre : Ondulations de la couverture, conséquence du support (charpente) défaillant. Des ardoises glissent, des sillons horizontaux et verticaux apparaissent. La couverture est dans un état de vétusté généralisée.

Mouvements de la couverture : sillons verticaux

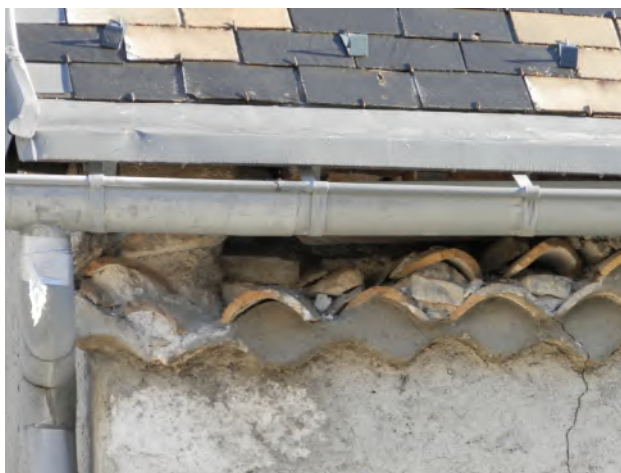
■ - Désordres : Dégradation des génoises à 3 rangs en tuiles canal. Reprises au mortier de ciment, fracture et fissures à moyen terme, désorganisation à long terme.

Forte altération des génoises - désorganisation du bas de pente et infiltrations d'eau au niveau des arases des maçonneries

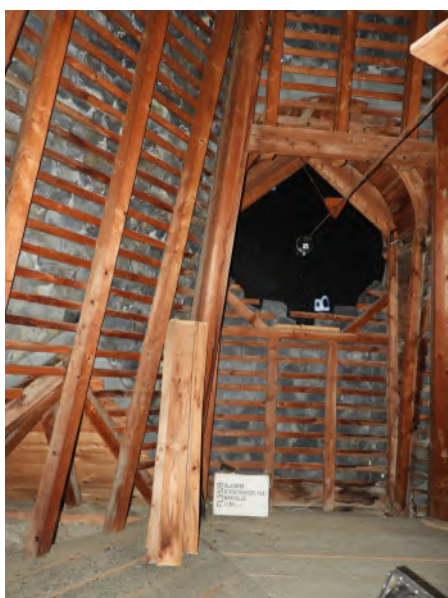
Dégradation de l'ardoise en sous face

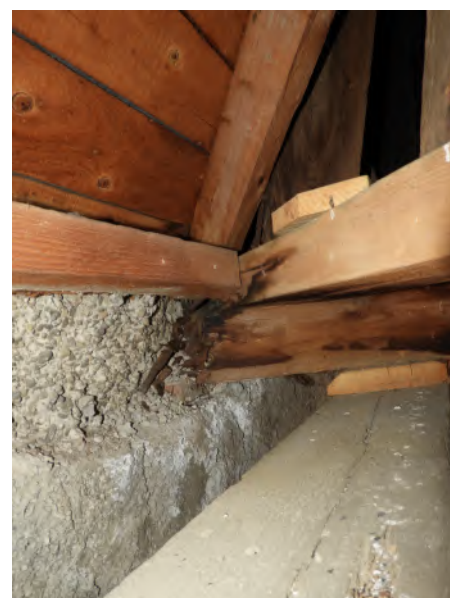
Pourrissement des bois de charpente prenant appui dans les arases bétonnées

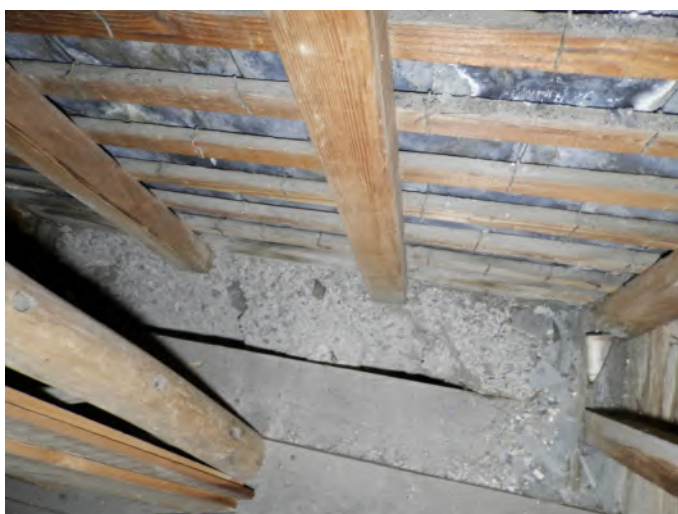
Forte érosion des arases de maçonnerie bétonnées

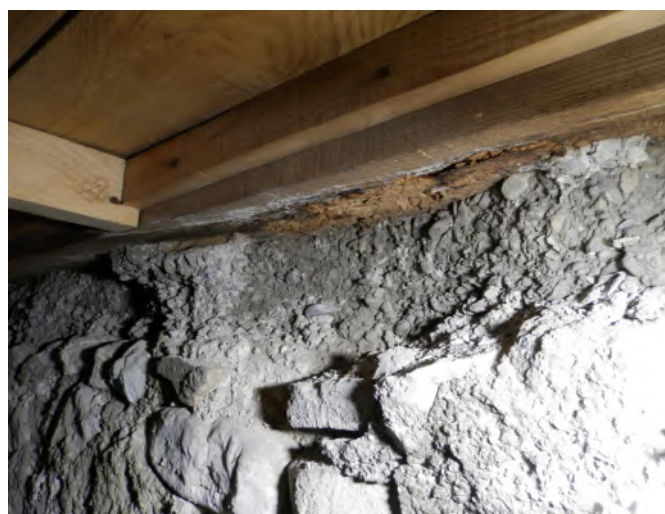
Forte érosion des arases de maçonnerie bétonnées  
Pourrissement des bois prenant appui dessus

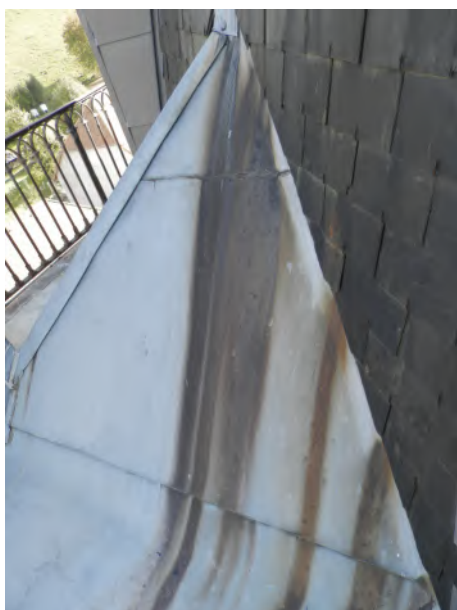
Rouille généralisée des revêtements zinc

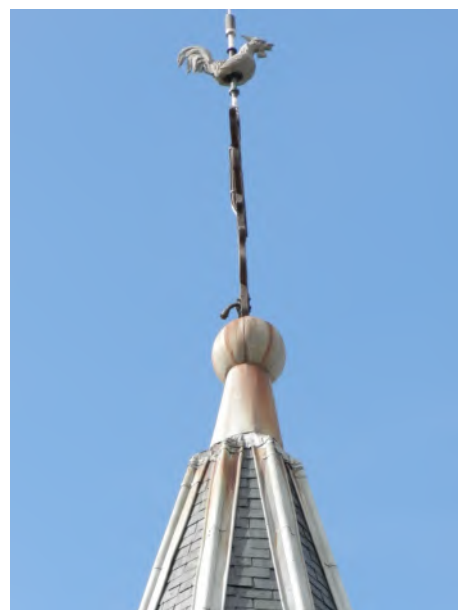
Croix sommitale corrodée

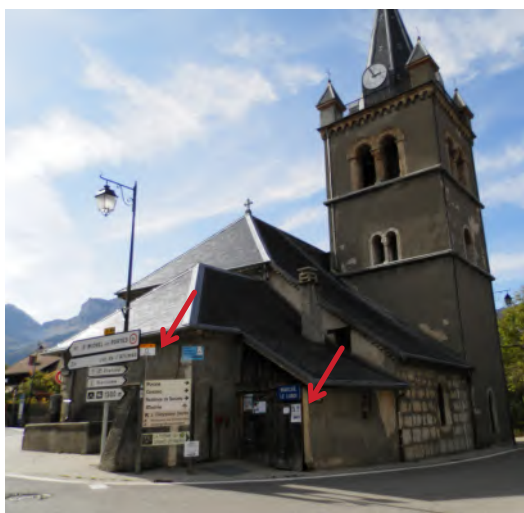
■ - Désordres : Plusieurs éléments dissonants nuisent à l'édifice et à sa mise en valeur au cœur du bourg de Gresse-en-Vercors. Tout au long des études de projet, une vraie réflexion sur la disposition des panneaux de signalisation, les compteurs réseaux, les maçonneries inappropriées et enfin le devenir du local de la chaufferie devra être menée.

Panneaux de signalisations et lampadaire communal altèrent la vision du chevet de l'église

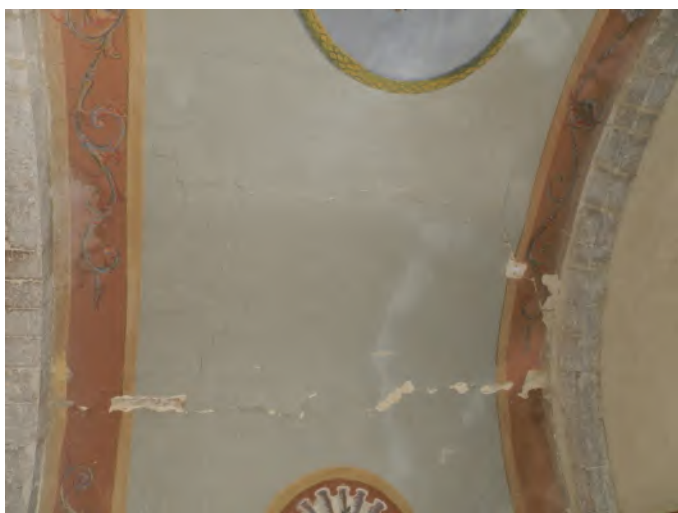
■ - **Désordres** : Plusieurs fissures horizontales sont visibles sur au moins les deux premières travées de la nef. Les fissures de la première travée semblent partir depuis le mur pignon Ouest horizontalement et en escalier. Une légère déformation des voûtes s'observe sur les arcs Sud ainsi qu'une ouverture des joints de certains claveaux. Ces fissures sont actives d'après l'analyse des témoins mais ont une évolution assez lente.

Fissures horizontales et « en escalier » sur l'arc Sud de la première travée

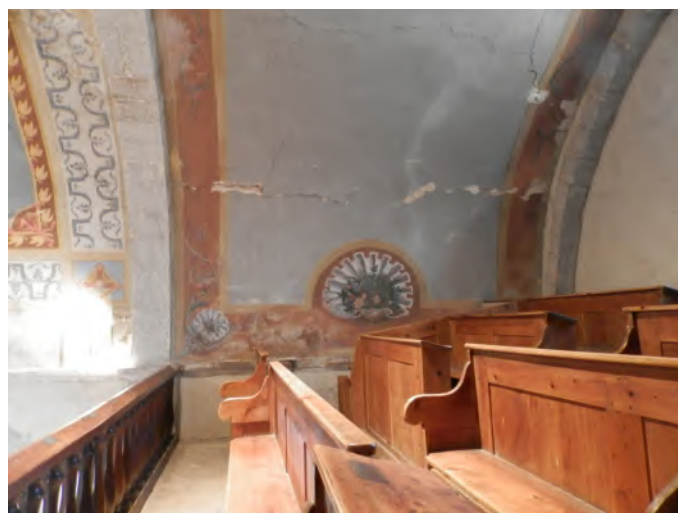
Fissures horizontales et « en escalier » sur l'arc Sud de la première travée

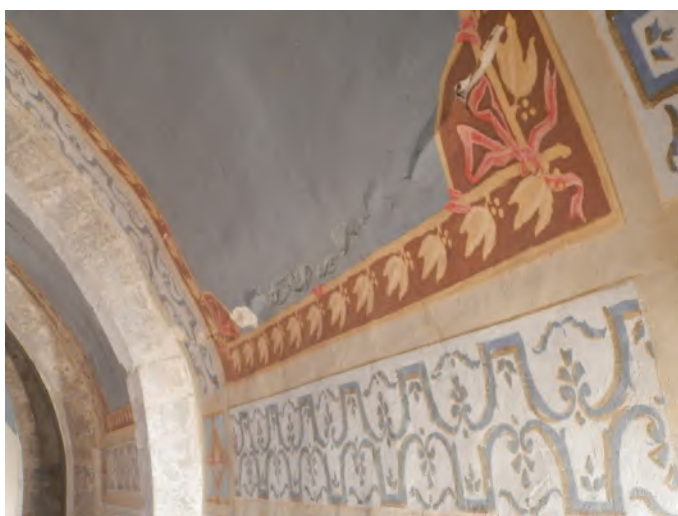
Ancienne fissure horizontale toujours active sur l'arc Sud de la seconde travée

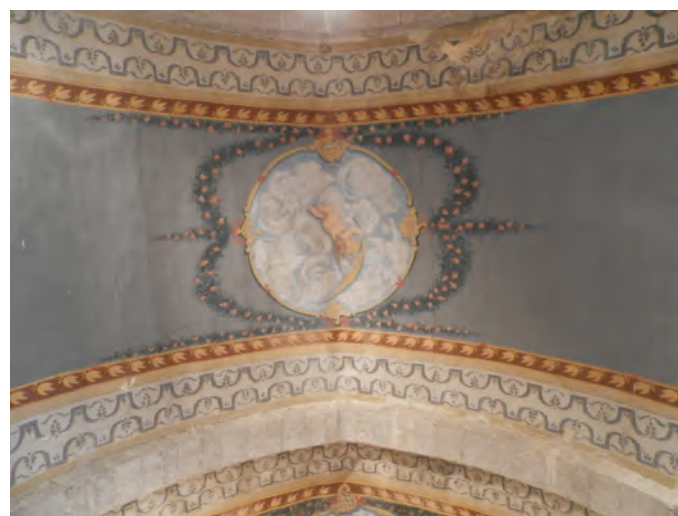
Fissures horizontales sur l'arc Sud de la seconde travée

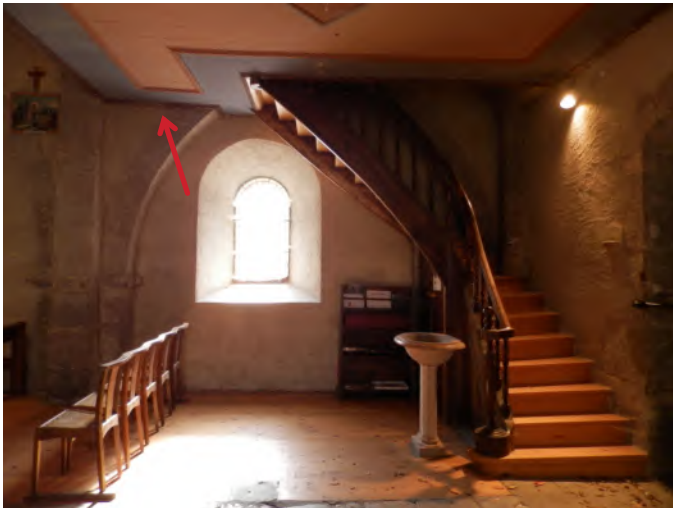
- - Désordres : Le palier haut de l'escalier de la tribune présente un affaissement. Sa stabilité est fragile. Il est aujourd'hui renforcé par des étais en bois (mise en œuvre janvier 2022).
- - Désordres : La hauteur du garde corps de la tribune est insuffisante (85cm). Il ne répond pas aux normes de sécurité des personnes.
- - Désordres : Jeu important de 25 à 35mm entre boiseries et mur gouttereau Nord et Sud.

Zone de la tribune instable aujourd'hui étayée

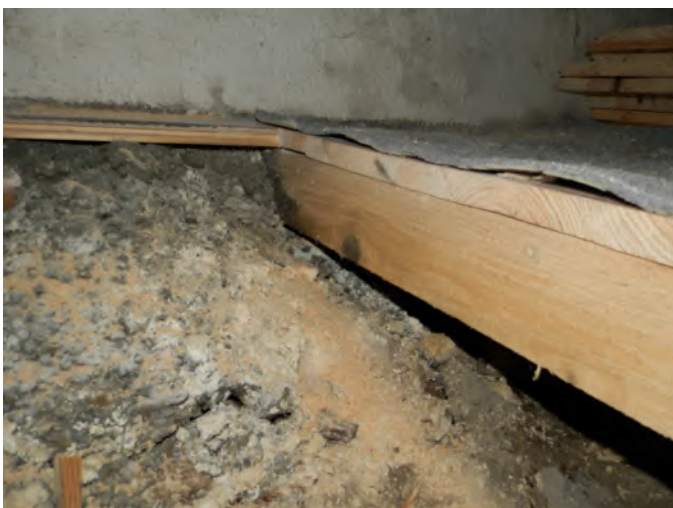
- - Désordres : Le parquet bois à lames droites de 1980 est posé directement sur des lambourdes à même le sol. Il n'existe pas de ventilation ni d'étanchéité.

Conséquences : L'humidité présente dans le sol pourrit le bois au niveau des appuis des lambourdes.

Humidité du sol et des appuis des lambourdes du plancher

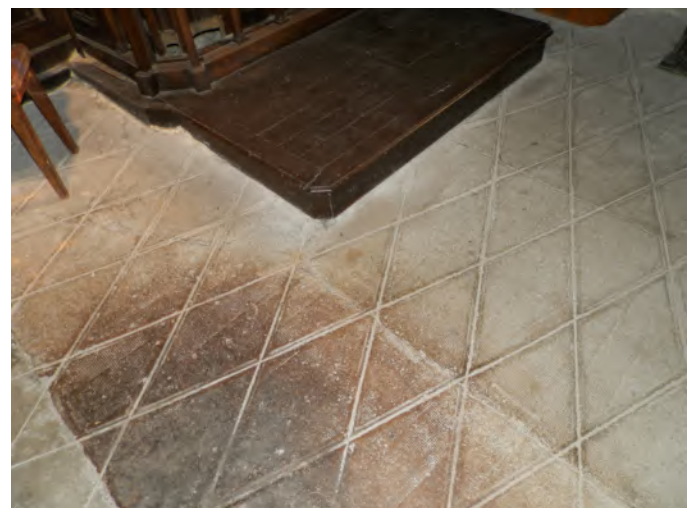
- - Désordres : Les sols en béton de ciment des chapelles sont des sols étanches qui empêchent la circulation de l'humidité.

Conséquences : L'humidité présente dans les sols passe par les maçonneries et crée des remontées capillaires dans les murs (présence de sels).

Sol en béton de ciment - chapelle Sud

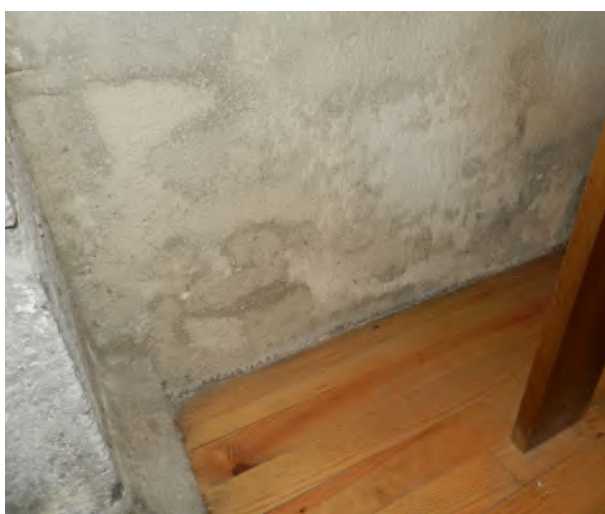
Humidité importante des murs dans la nef - microfissure des enduits

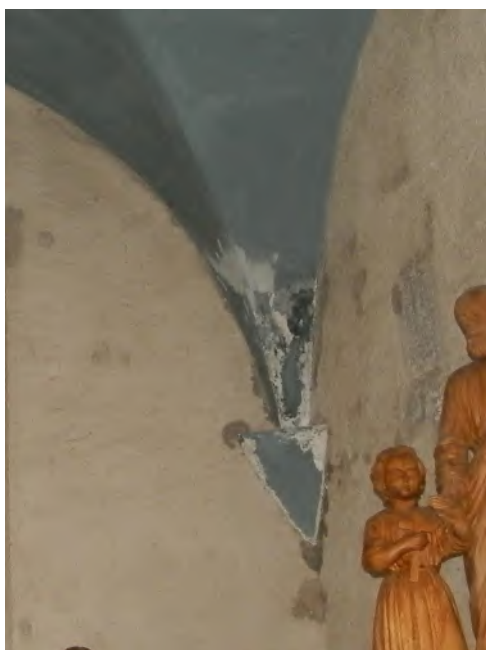
Présence importante de sels et pourrissement  
Clocher

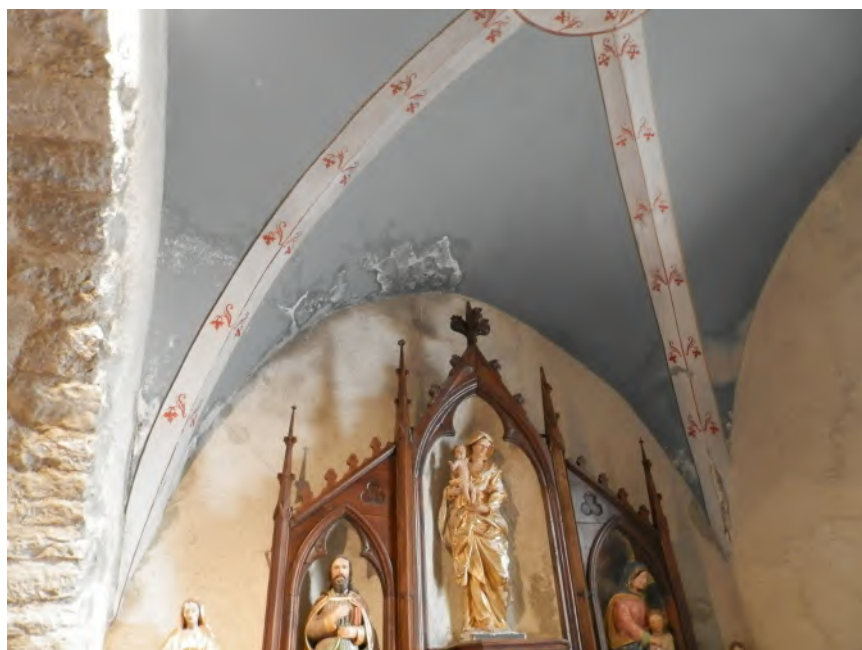
Présence importante de sels et pourrissement  
Chapelle Sud

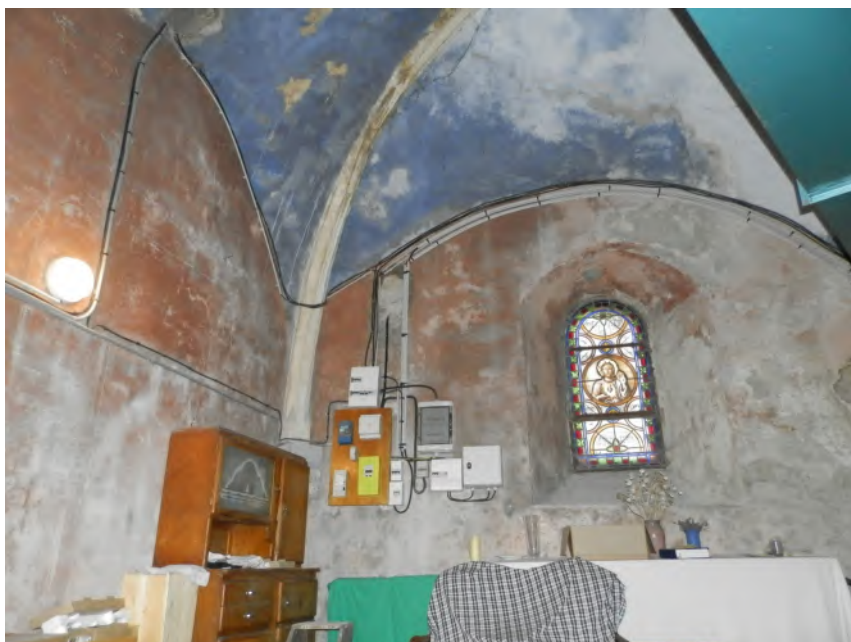
Forte humidité et altération avancée des enduits et décors peints - Chapelle Nord  
Remontées capillaires - présence importante de sels

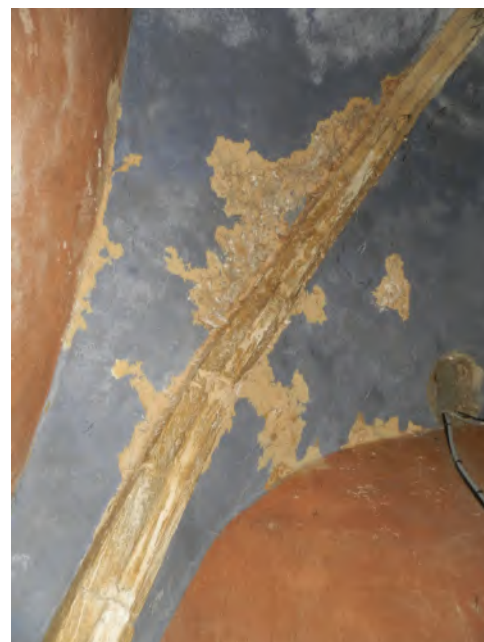
Champignons sur voûtes liés aux nombreuses infiltrations d'eau en toiture - Analyses fongiques réalisées lors des travaux de mise en sécurité - Pas de Mérule dans cette zone

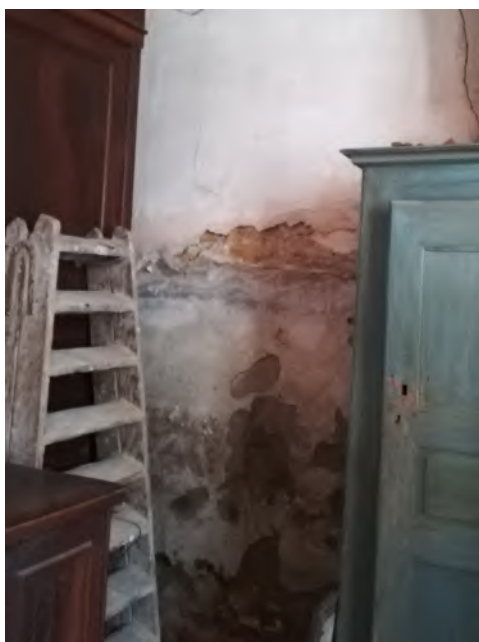
Dégradation avancée des enduits et maçonneries

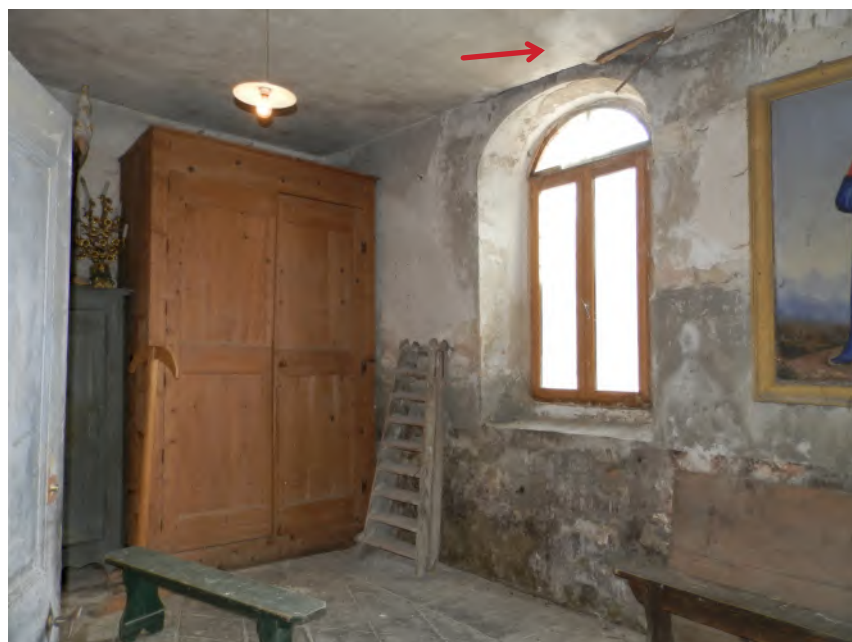
- - **Désordres : Affaissement du plafond en plâtre sur lattis suite au pourrissement des poutres en bois. Présence de Mérule dans cette zone. Une mise sur étais a été réalisée en janvier 2022.**

Conséquences : La mérule est un champignon agressif et qui se répand très rapidement dans les bois ainsi que dans les maçonneries. Une décontamination totale est à prévoir avec la destruction des bois et le brûlage des maçonneries.

Dégradation des maçonneries et instabilité du plafond infecté par la mérule
