## DIAGNOSTIC SANITAIRE

## Abords de l'église

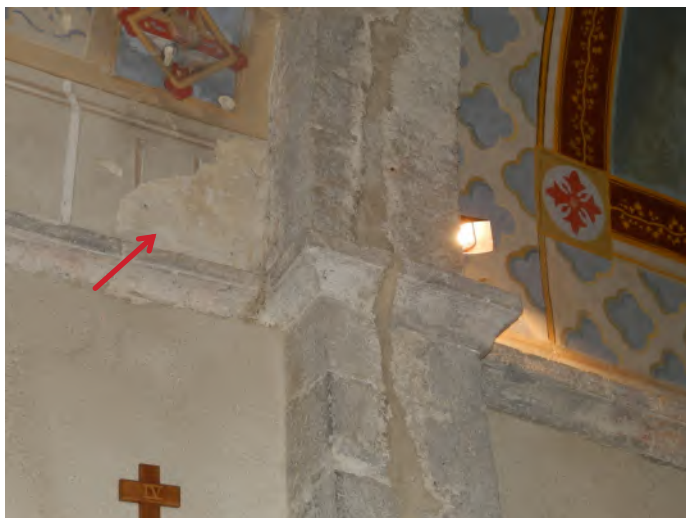
Déplaqage de la couche picturale

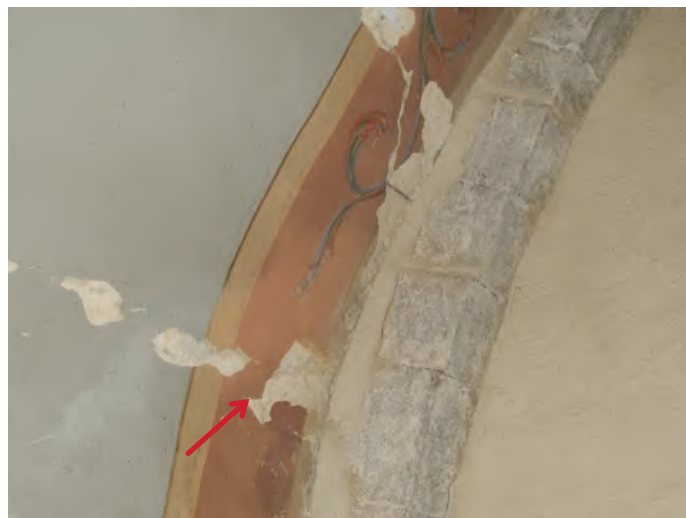
Chute de matière lié au développement des fissures sur voûtes

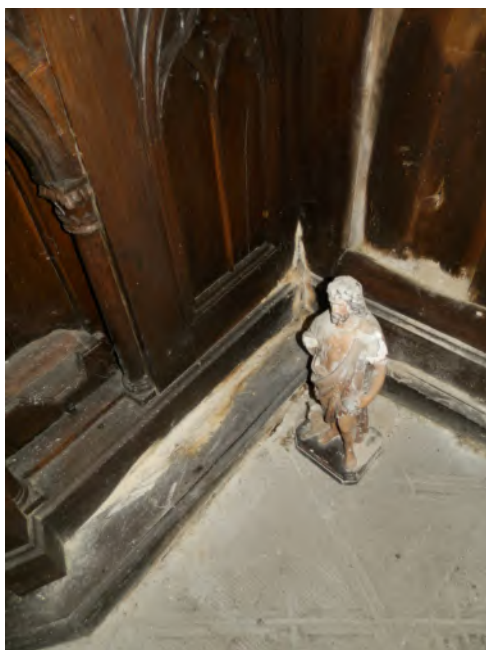
- - Désordres : Humidité importante, développement de champignons.

Conséquences : Pourrissement des bois et fragilisation de la stabilité des mobiliers.

Altération des bois de l'autel Chapelle Sud

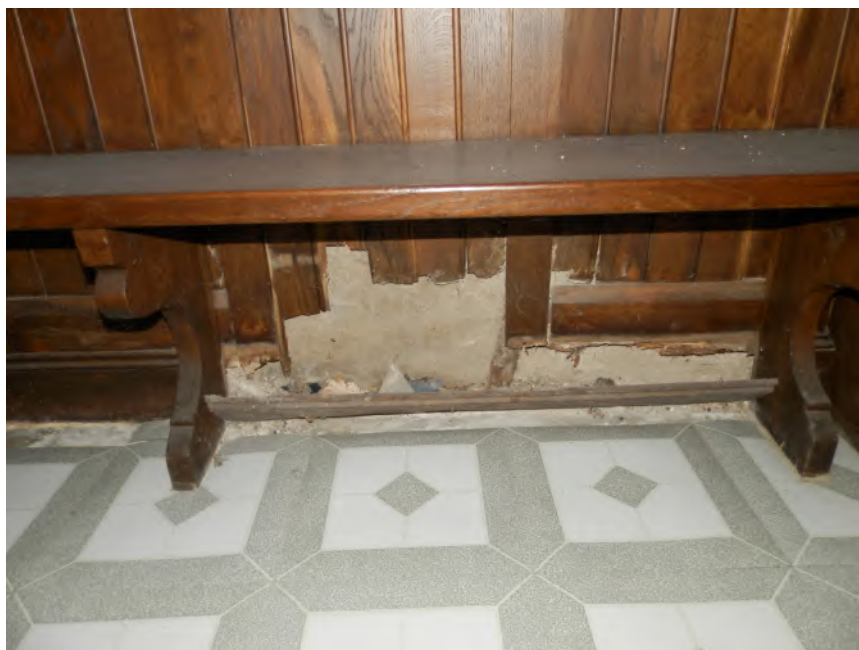
Altération et fracture des bois - Stalles du chœur

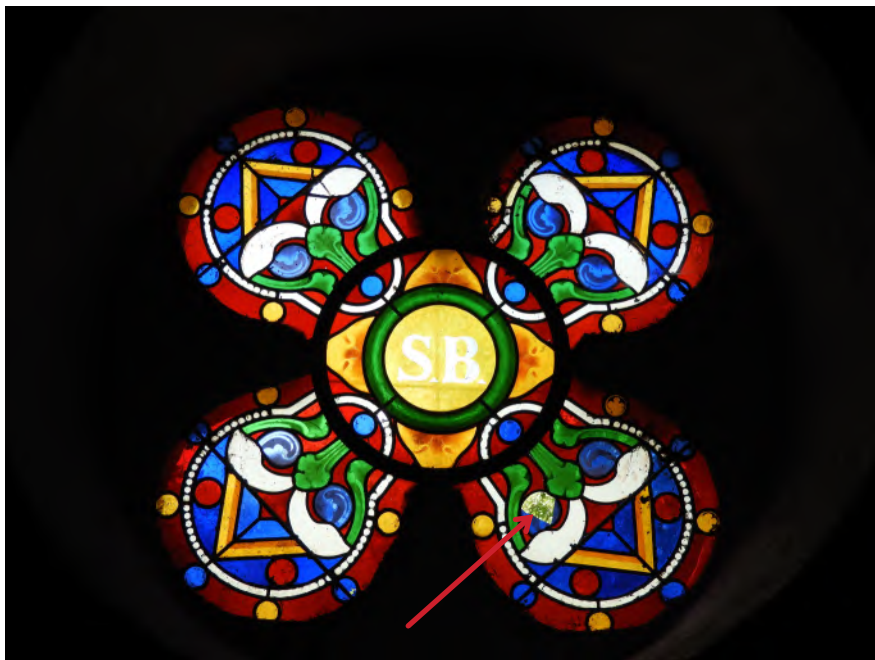
Quadrilobe - Verre manquant à remplacer

- Désordres : Les vitraux sont dans un état de conservation relativement satisfaisant. Il serait à prévoir un nettoyage, une révision des plombs et quelques restaurations ponctuelles pour le remplacement de verres manquants. Nous préconisons également une révision des barlotières.

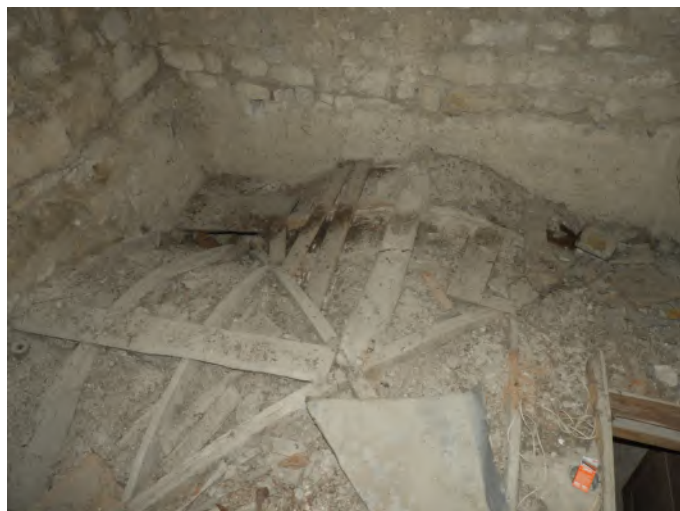
■ - Désordres : Instabilité de la voûte en plâtre sur armature en bois. Pourrissement des bois et attaques xylophages actives.

**Conséquences** : Fragilisation des cintres en bois et des assemblages. Il est fortement déconseillé de marcher sur la structure en bois au risque de voir la voûte s'effondrer.

*Armatures en bois de la voûte du rez-de-chaussée*

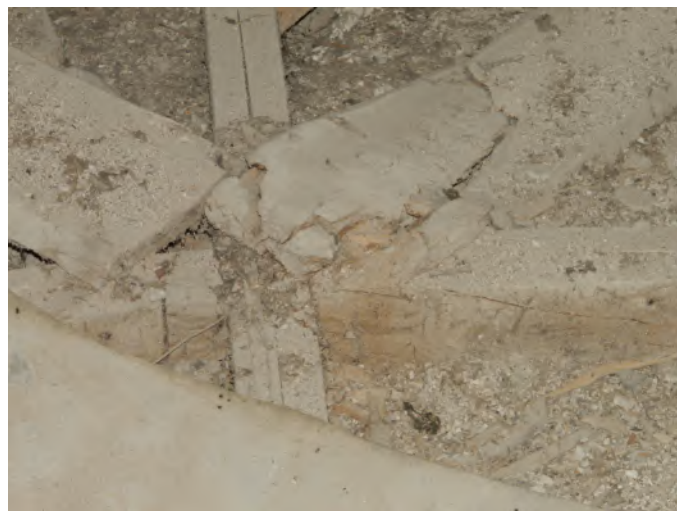
*Fragilisation des assemblages*

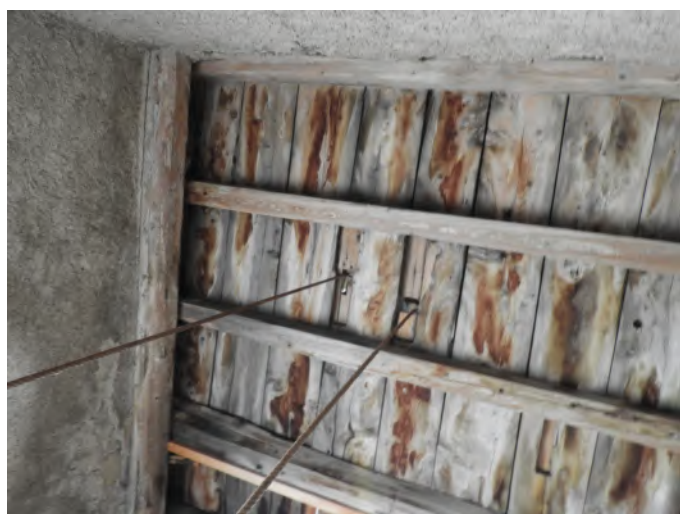
■ - Désordres : Les nombreuses infiltrations d'eau depuis les abas-sons et les baies non fermées amènent de l'humidité sur les différents planchers du clocher.

**Conséquences** : Fragilisation des planchers et développement de champignon à moyen terme. A long terme, rupture des planchers.

*Humidité importante dans les planchers*

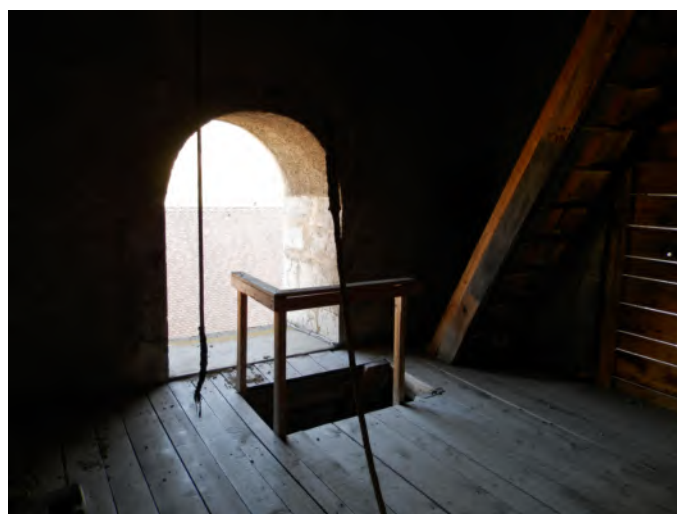
*Absence d'obturation des baies - Entrées d'eau  
Une occultation en bois provisoire a été réalisée par l'entreprise Beaufils en janvier 2022*

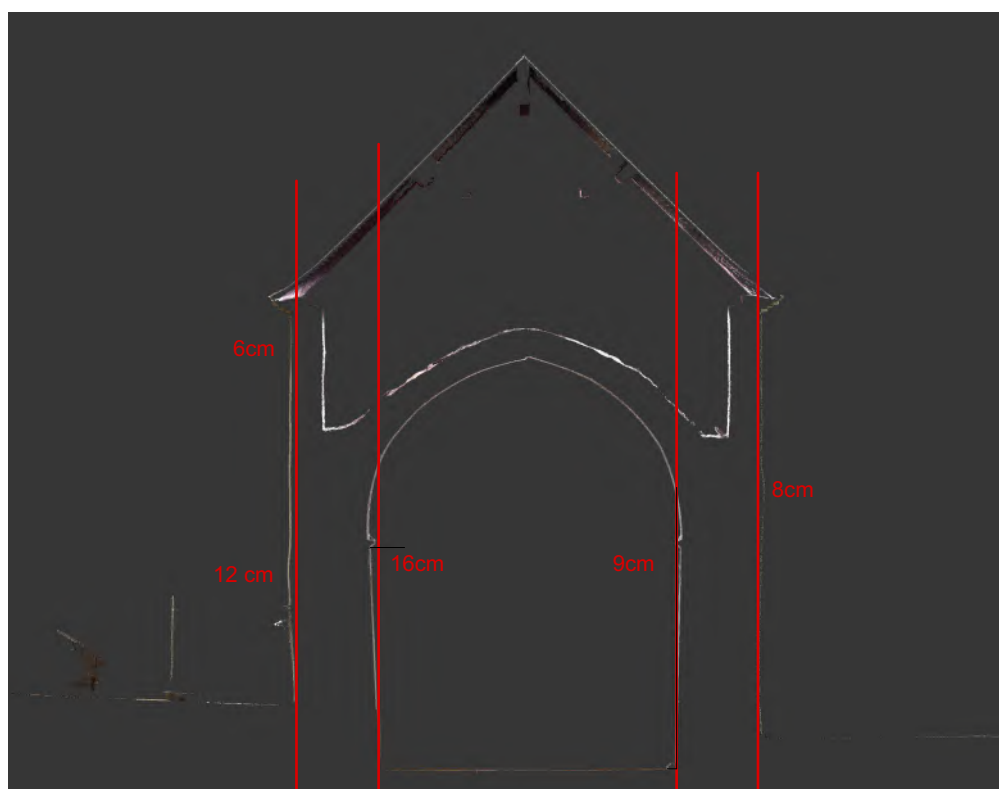
Échelle 1/100<sup>e</sup> - DOUBLEAU TRAVEE 1/2  
Eglise de l'Assomption - Gresse en Vercors (38)

- Une stabilité relative des voûtes :
  - Plusieurs fissures horizontales et des fissures en escalier, certaines anciennes et recouvertes de peintures, et d'autres plus récentes, ouvertes et actives, sont présentes sur les deux premières travées des voûtes de la nef. Leurs évolutions est lente d'après les relevés des témoins en place.

- D'après l'étude de René Hugues (Decare), la poussée des voûtes est tout juste contenue par les maçonneries des murs gouttereaux. La résultante des forces n'est pas dans le tiers central de la maçonnerie mais dans le tiers extérieur. La stabilité des voûtes est donc très limitée. De plus, ces calculs ont été réalisés dans la cadre d'une bonne composition des maçonneries et des fondations, et de l'absence de désordres. Nous sommes donc en présence d'une stabilité précaire du système du voûtement de la nef.

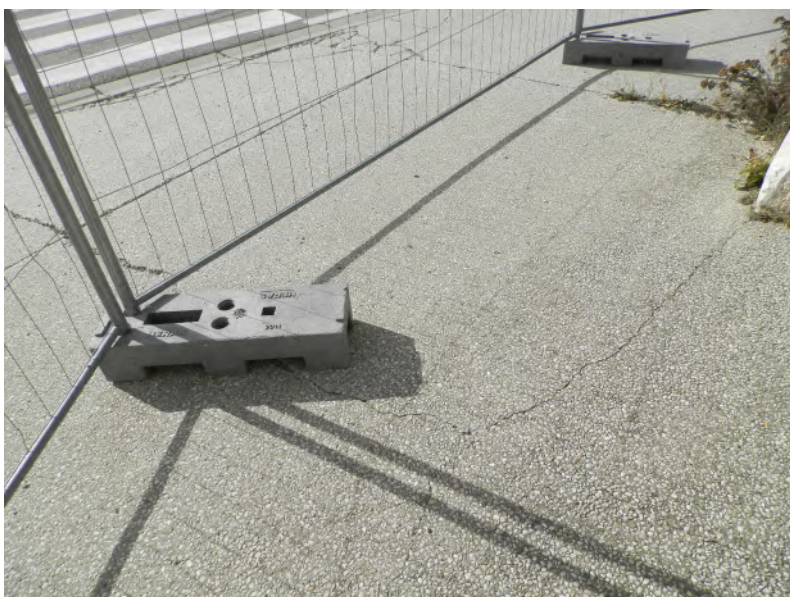
- Revêtement de sol étanche : béton désactivé.
- Revêtement en béton désactivé réalisé il y a 10 ans.
- Remaniement des pentes lors des travaux : orientées vers l'église.
- Concentration des eaux de ruissellement en pied de l'édifice : rétention d'eau importante.
- Absence de bordure perméable en pied d'élévation : mise en œuvre de cunettes en béton.
- Forte humidité dans les murs en pied d'élévations, au droit du contrefort : zone humide sur 1m de haut depuis le niveau du sol extérieur.
- Nombreuses fissures observées sur le sol dans la zone du contrefort, depuis l'enrobé routier :
  - Joints de dilatations présents mais n'ayant pas empêché le développement de fissures.
  - Nombreuses fissures autour de la zone du contrefort, hors joints de dilatation.

Fissures du béton désactivé : zone au droit du contrefort

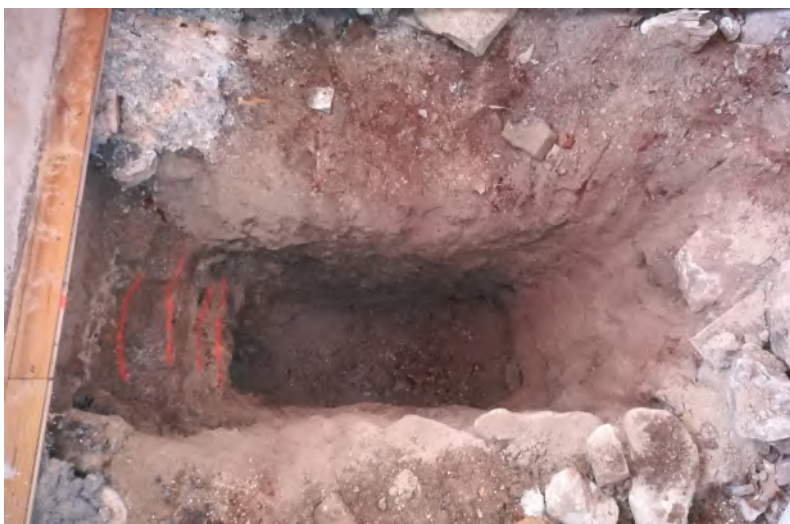
- Très forte humidité constatée lors des fouilles de sondage des fondations au droit du mur gouttereau Sud.
  - Présence de boue de chaux sous les fondations observée lors des fouilles de sondage des fondations au droit du mur gouttereau Sud.

Fouilles des sondages des fondations - 19 janvier 2022 réalisés par Kaéna

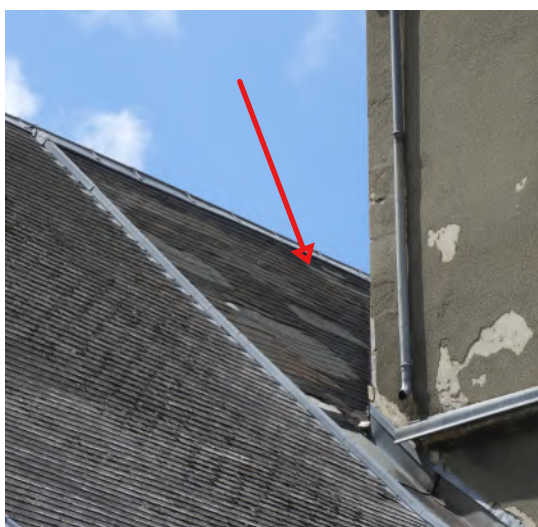
*Situation de la zone de bâchage sur le pan Nord de l'église au droit du clocher*

- Mise hors d'eau de l'édifice :
  - Mise en place d'un bâchage provisoire étanche sur une partie du pan Nord de la couverture, au droit du clocher. Cette zone est recouverte de bardeaux canadien très fortement altérés et n'assurant plus l'étanchéité de la toiture. La charpente et les voûtes de la nef sont en cours de dégradations suite à d'importantes entrées d'eau. Le bâchage a été posé afin de résister aux intempéries de la région et de s'adapter à la configuration particulière de ce pan de toiture.

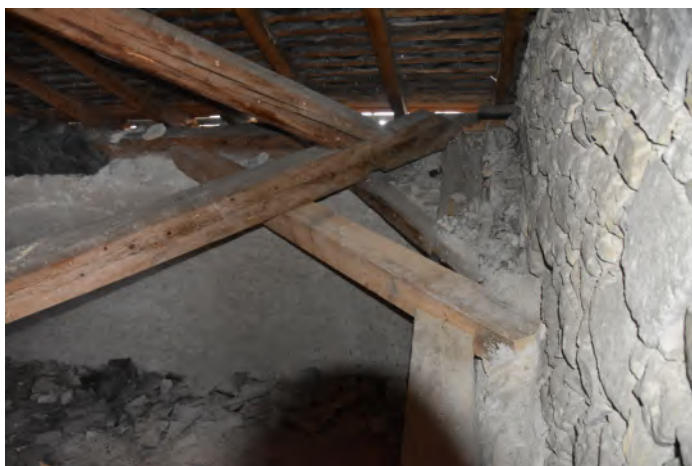
*Consolidation enrayure*

- Consolidation de la demi ferme de la croupe Ouest déstabilisée sur son appui suite à la fracture de la sablière. L'enrayure est fragilisée. L'intervention a permis de retrouver une stabilité et d'assurer un nouvel appui à la ferme. Une panne supplémentaire a également été positionnée pour consolider la partie haute de la croupe.

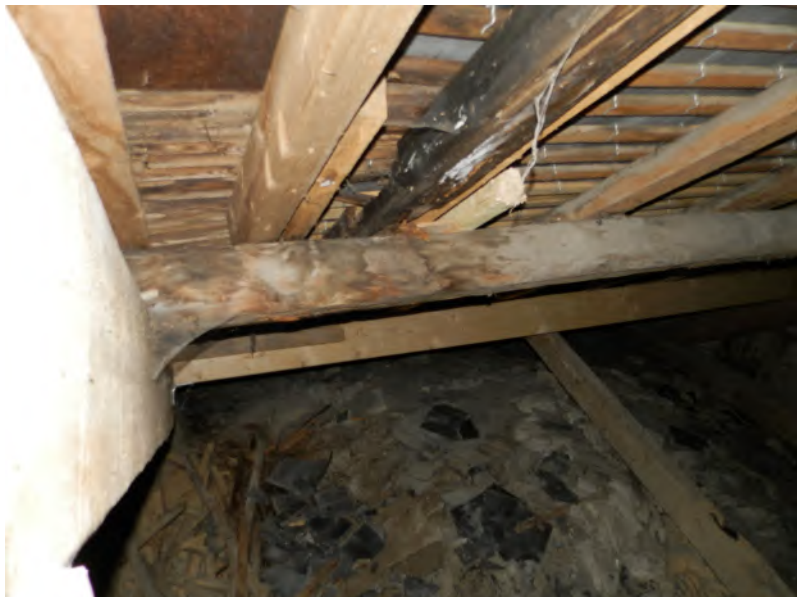
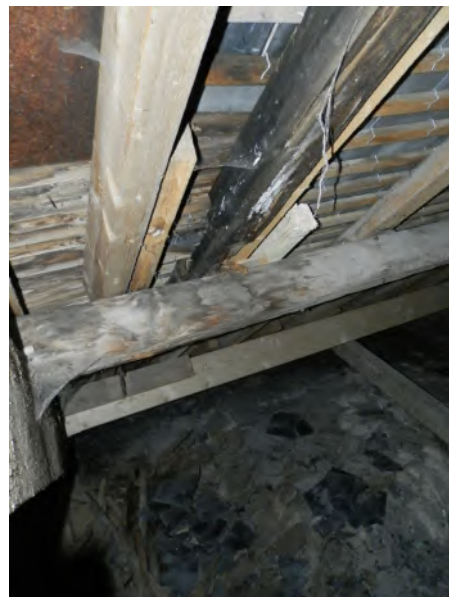
Remplacement de la panne au dessus de la chapelle Nord

- Consolidation également de la charpente fracturée au dessus de la chapelle de la sacristie. Remplacement d'une panne intermédiaire effondrée ainsi que des liteaux.
