## DIAGNOSTIC SANITAIRE

## Abords de l'église

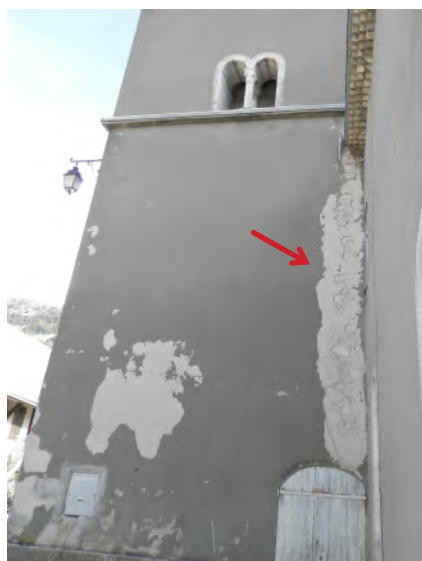
Clocher Ouest - ruissellement important depuis la génoise ayant entraîné la chute des enduits

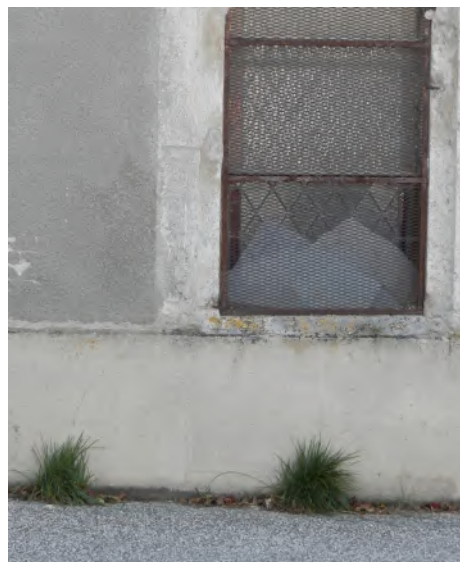
Sous bassement en mortier de ciment - étanche - microfissures - bloque l'humidité dans les maçonneries

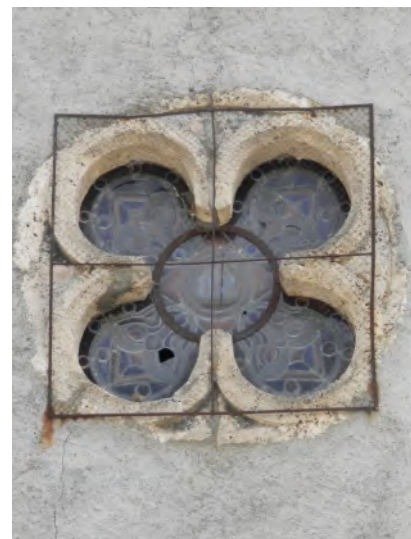
■ Grille de protection datant au moins de  
1906 - fortement altérée et corrodée -  
Coulures et salissures sur les parements  
dus à la corrosion

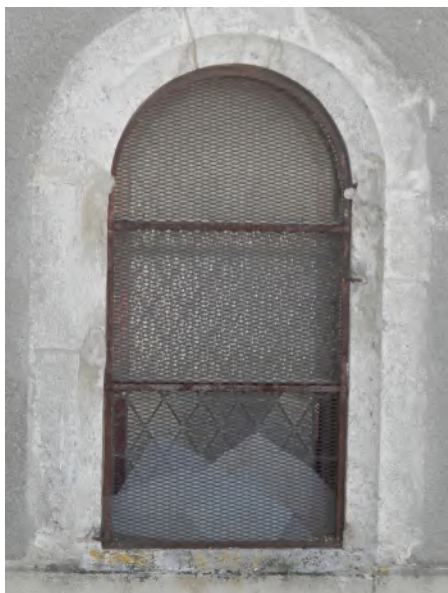
■ Verrière de protection brisée - grille de  
protection avec armature en fer forgé corrodée

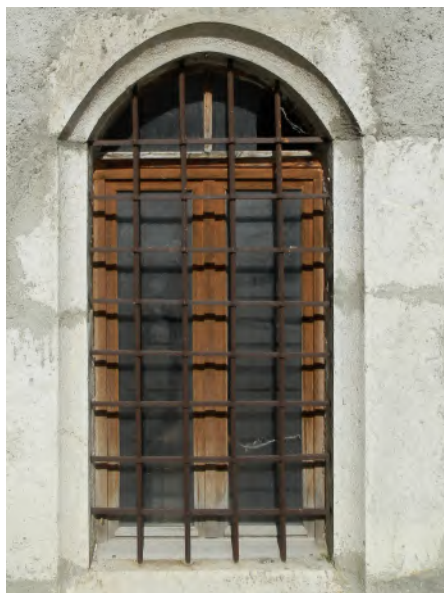
■ Barreaudage en fer forgé corrodé

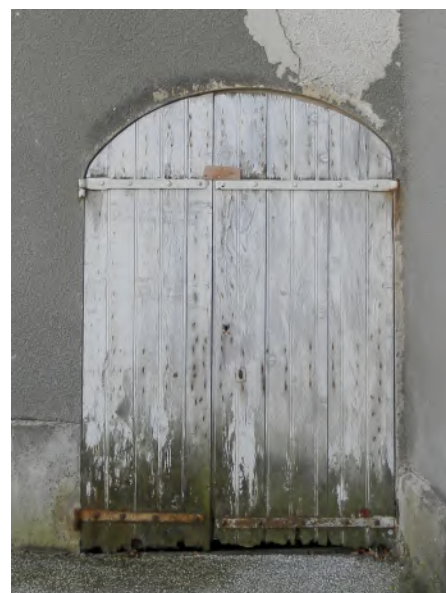
■ Porte en bois d'accès au clocher fortement  
altérée en partie basse - humidité importante -  
écaillage de la peinture - pentures en fer forgé  
corrodées

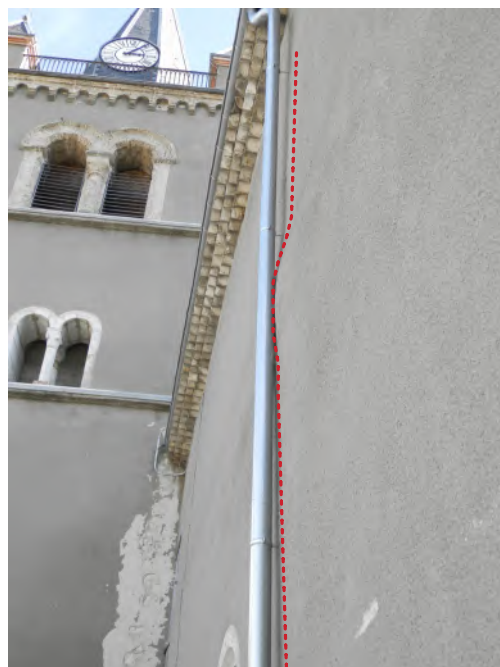
■ - **Désordres extérieurs : Mouvements de la maçonnerie observés sur les murs gouttereaux Sud et Nord. Ventre de la maçonnerie visible au niveau des linteaux des baies sur tout le mur Sud. Ventre de la maçonnerie visible à peu près à demi hauteur du mur Nord.**

Ventre de la maçonnerie mur gouttereau Nord

- L'étude du Bureau d'Etude DECARE approfondira l'analyse structurelle de l'église. Il sera joint en annexe de ce rapport. Il s'appuiera sur l'étude de KAENA, géotechnicien, ayant réalisé les sondages au niveau des fondations.

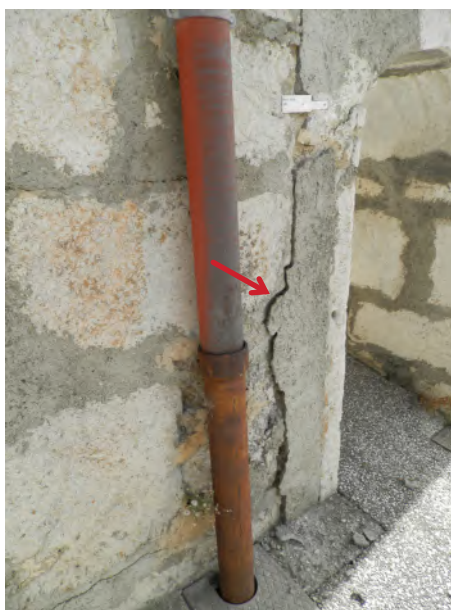
- - **Désordres extérieurs : Désorganisation du pignon Ouest avec l'ouverture du chaînage d'angle Sud-Ouest. Une fissure importante part de la corniche en génoise et descend jusqu'au niveau du sol.**
- - **Désordres extérieurs : Plusieurs fissures au droit du contrefort montrent une désolidarisation de celui-ci avec le pignon Ouest.**

Désolidarisation du contrefort Sud

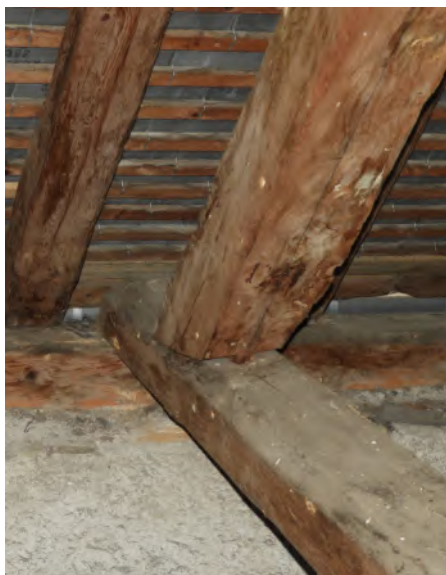
*Appui de ferme fragilisé par le pourrissement de la sablière : ouverture importante de l'assemblage à mi-bois*

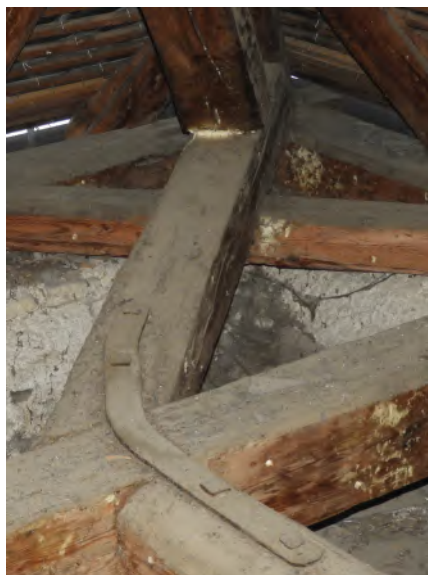
*Appui de la demi ferme Sud-Est fragilisée par la présence de champignons ?*

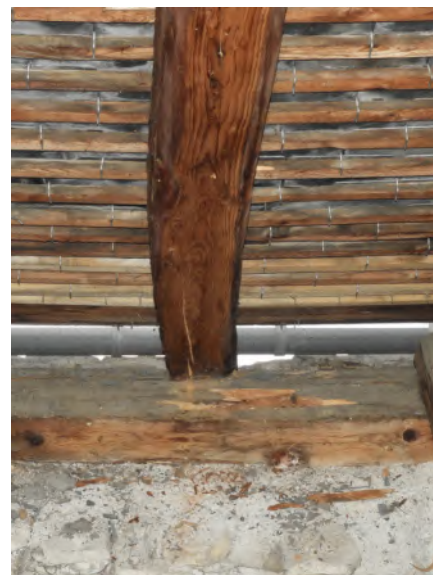
*Appui du chevron fragilisé par une attaque de xylophage sur la sablière*

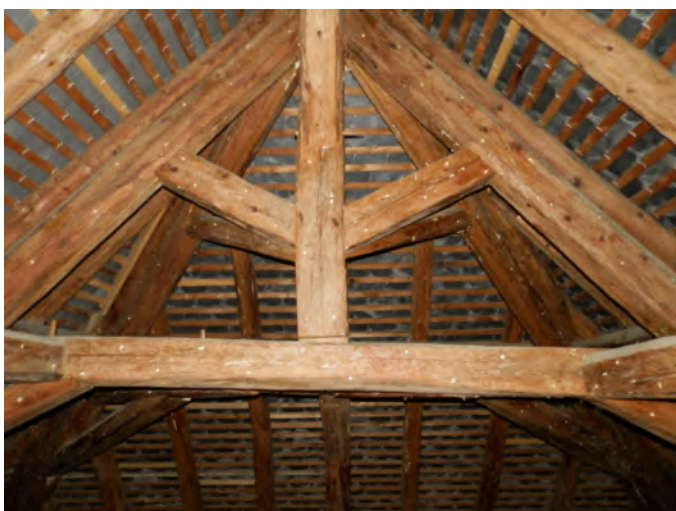
*Ouverture importante de l'assemblage entrain-poinçon : renforcement à prévoir*

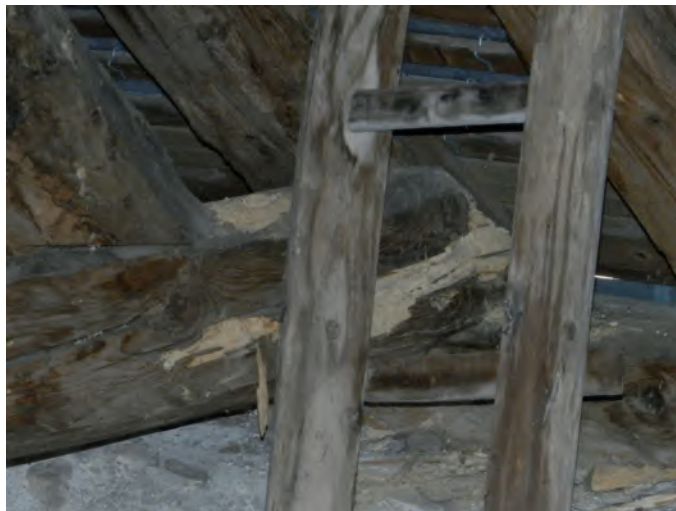
*Appui de ferme complètement altéré par une attaque de xylophage*

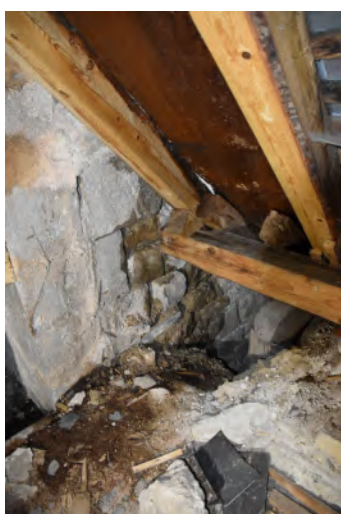
Lessivage des maçonneries des bois de charpente à la jonction du clocher et de la toiture de la chapelle Nord

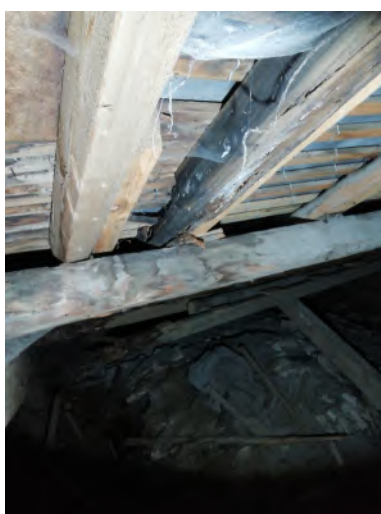
Pannes et chevrons fracturés  
Chapelle Nord  
Désordre stabilisé en janvier 2022

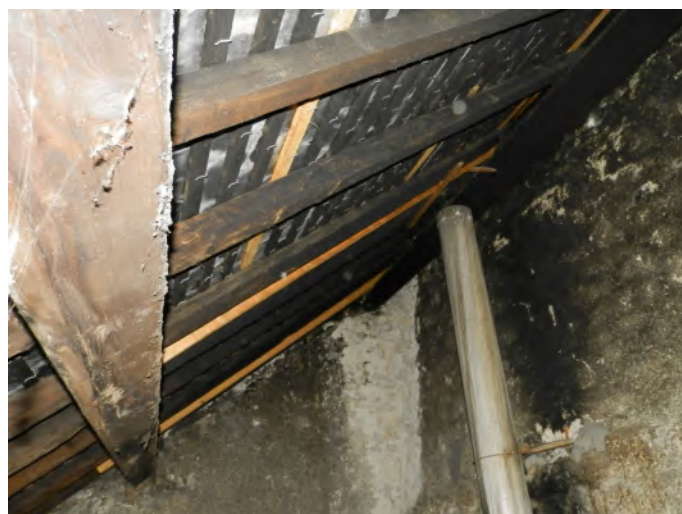
Chapelle Sud - bois de charpente noircit par les anciennes fumées  
Ancien conduit de cheminée en fibro-ciment

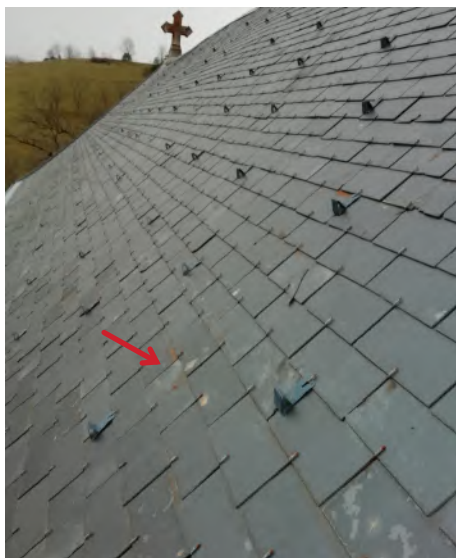
Dégradation de l'ardoise : fractures, érosion, corrosion des crochets de fixation

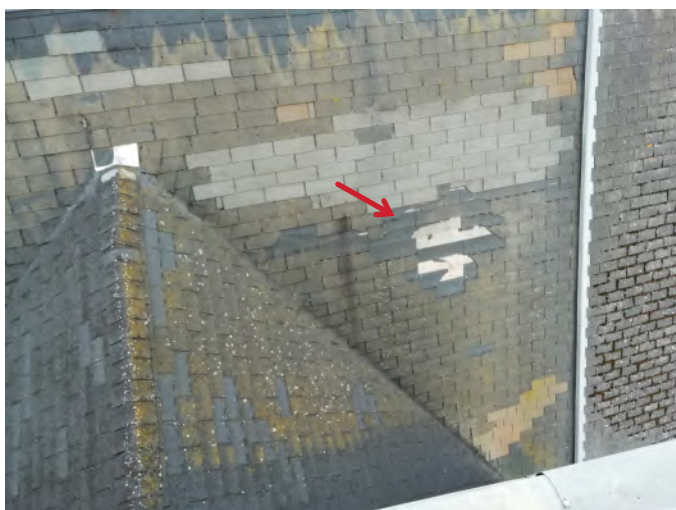
Couverture en bardeaux canadiens avant bâchage en janvier 2022

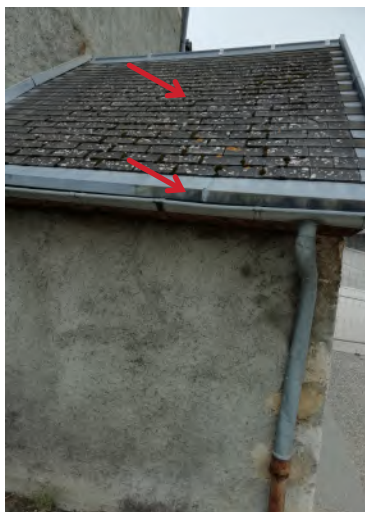
Mousse et dégradation de la zinguerie  
Porche d'entrée

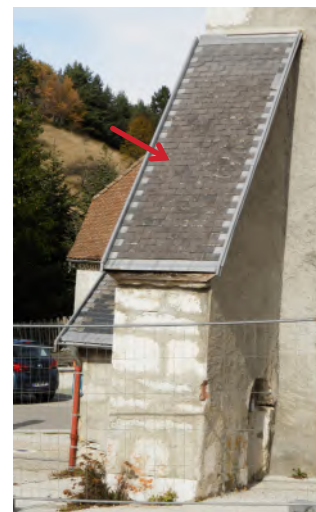
Dégradation de l'ardoise sur tête  
de contrefort

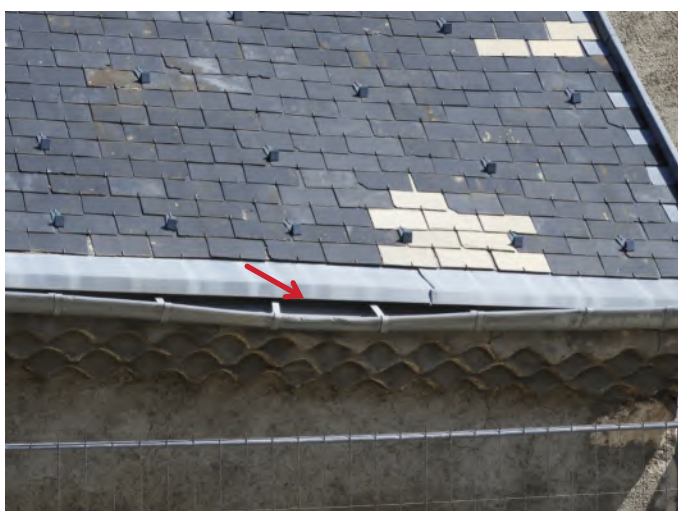
Altération de la gouttière - déversement des eaux de pluie -  
rejaillissements  
Mise en œuvre maladroite des bas de pentes en zinc

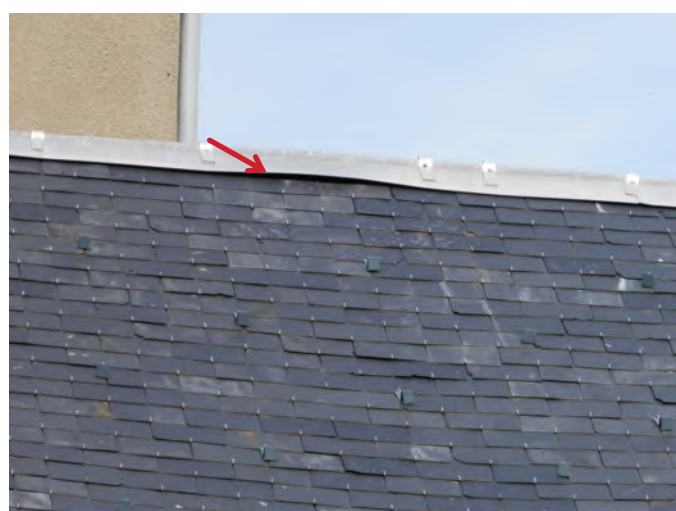
Dilatation de la faîtière en zinc : étanchéité non assurée  
Mise en œuvre maladroite et disgracieuse des éléments en zinc

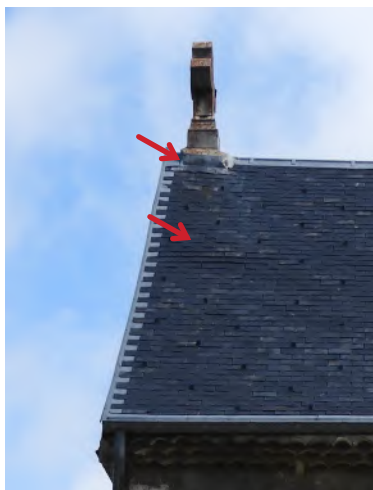
■ Mouvements de la couvertures liée au mouvements de charpente - désorganisation  
Altération de l'étanchéité de la croix  
Mise en œuvre des rives latérales disgracieuse

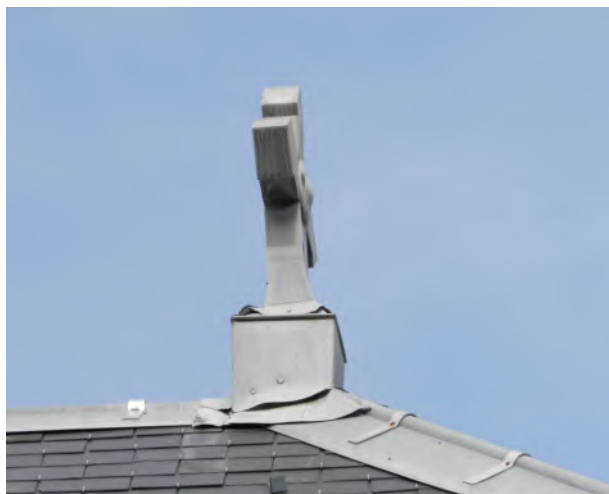
■ Déformation de la croix en zinc

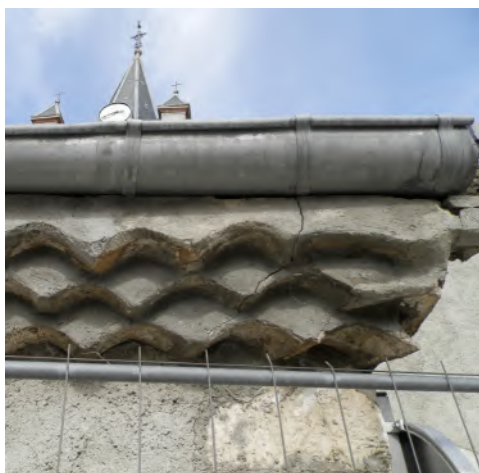
■ - Désordres : Dégradation des génoises à 3 rangs en tuiles canal. Reprises au mortier de ciment, fracture et fissures à moyen terme, désorganisation à long terme.

Génoises au mortier de ciment - fractures conduisant à des entrées d'eau

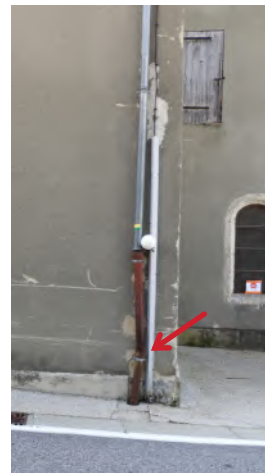
Altération des descentes d'eau pluviale

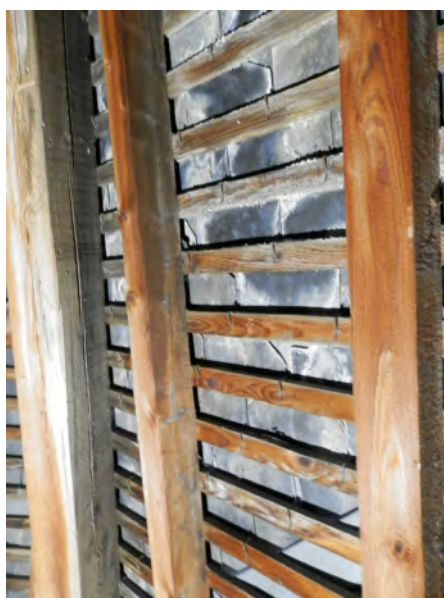
Pyrite généralisée - altération des liteaux

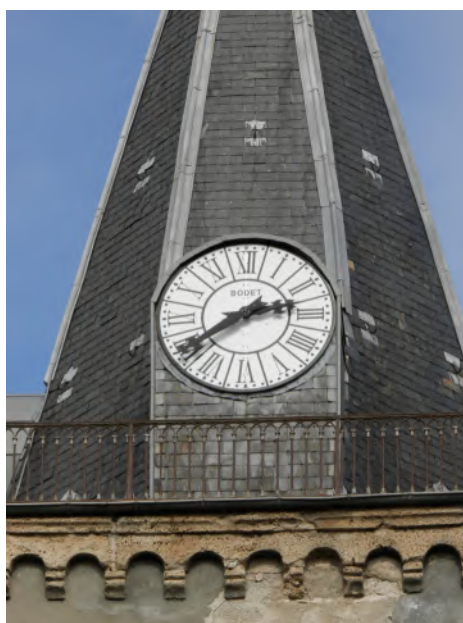
Vétusté généralisée des ardoises de couverture

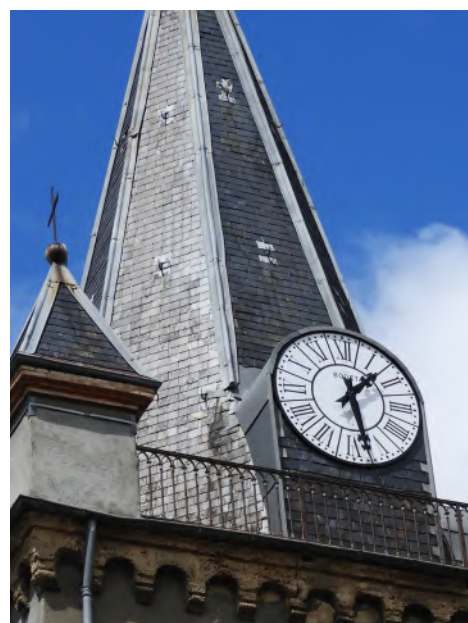
Vétusté généralisée des ardoises de couverture

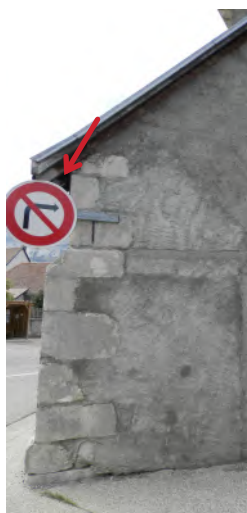
Panneau de signalisation sur contrefort  
Élément fortement dissonant

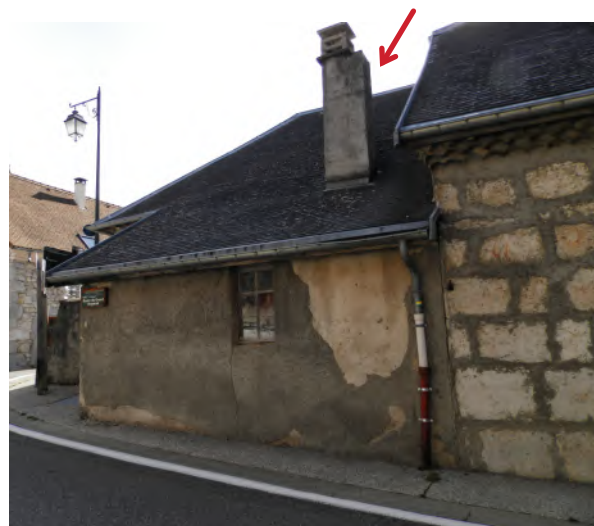
Le devenir du local chaufferie et de sa cheminée disgracieuse seront à étudier - démolition ?

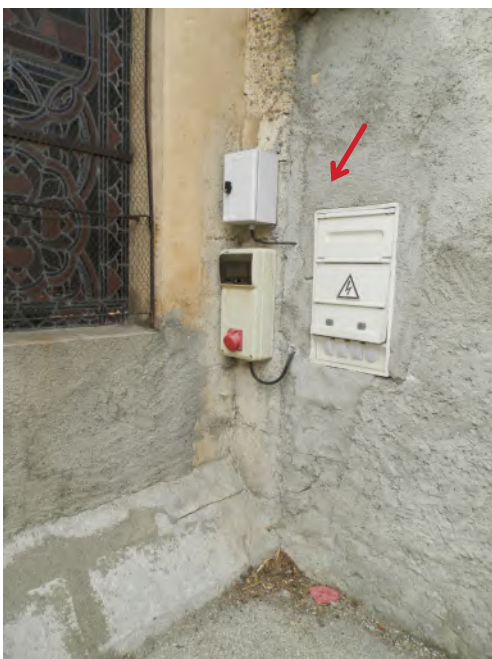
Visibilité des compteurs réseaux disgracieux

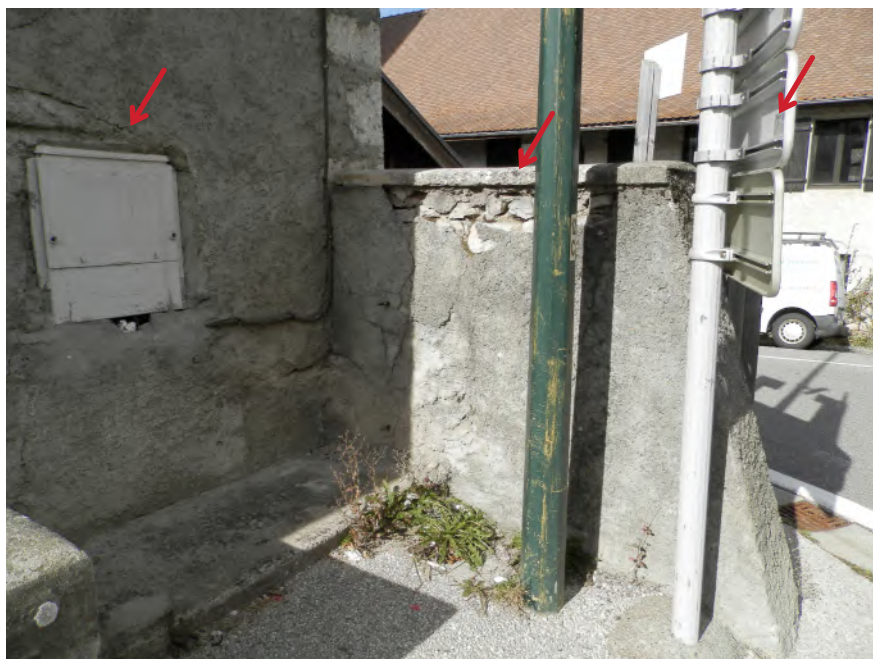
Maçonnerie inutile et disgracieuse - à démolir

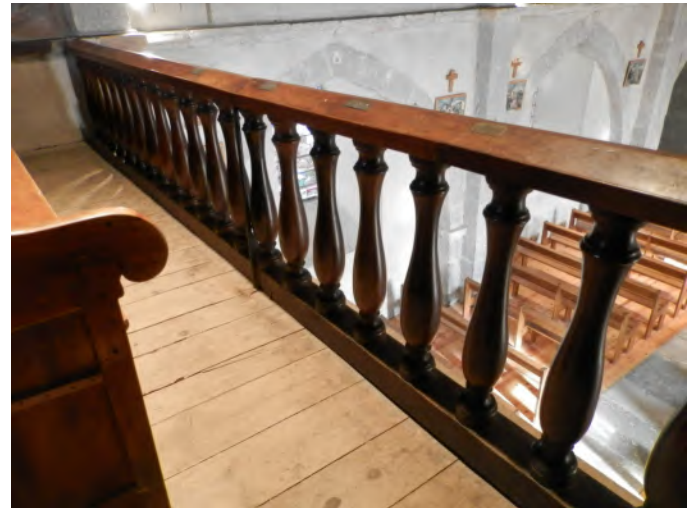
Garde corps hauteur insuffisante

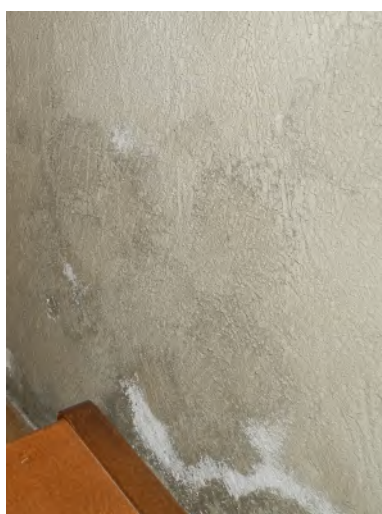
Remontées capillaires  
Présence importante de sels

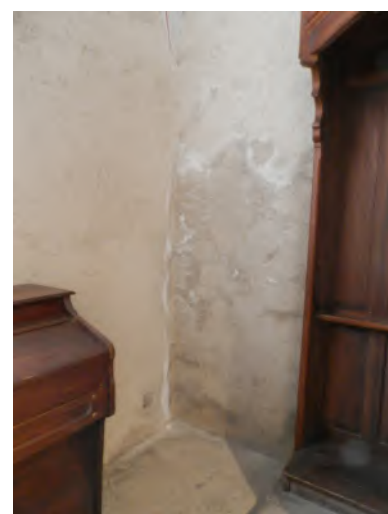
Remontées capillaires chapelle Sud  
Présence importante de sels

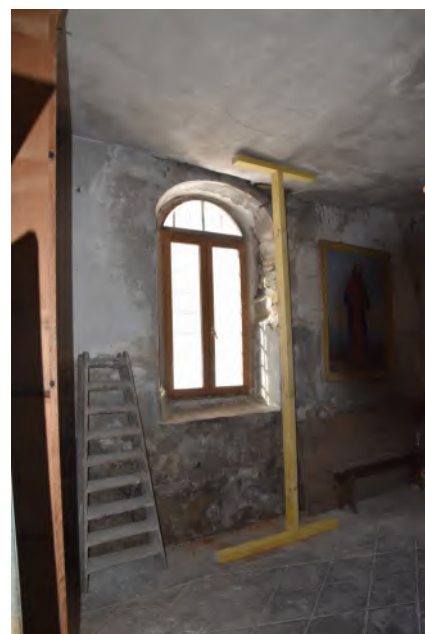
- Consolidation des planchers intérieurs :
  - Un affaissement du plancher de la tribune a été observé au droit du mur gouttereau Sud. L'entreprise Beaufils a mis en place un étais soutenant le palier d'arrivée de l'escalier.
  - Un étais a également été positionné dans la sacristie pour soutenir les solives du plafonds altérées par la Mérule, au dessus de la baie.

Etalement solivage sacristie
