## DIAGNOSTIC SANITAIRE

## Abords de l'église

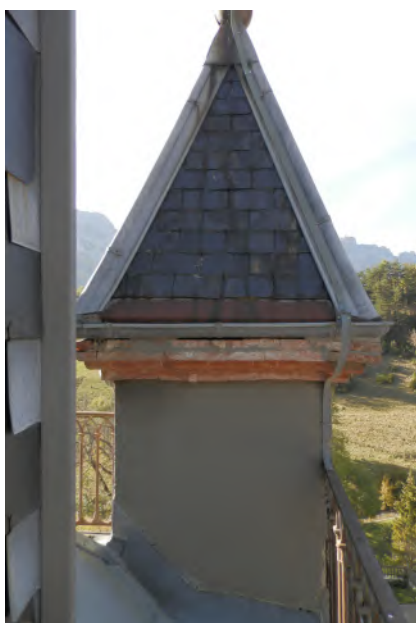
Vétusté des couvertures des clochetons

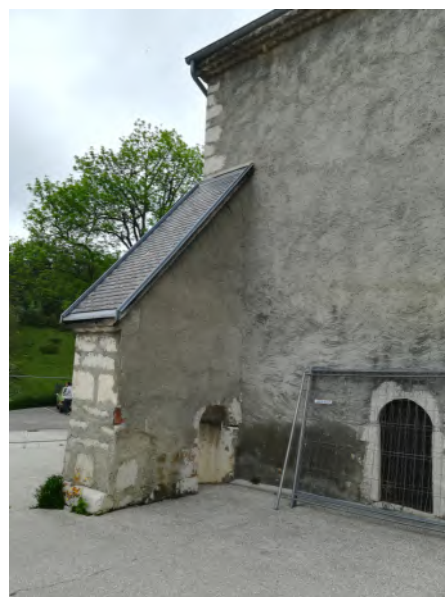
Remontée d'humidité très importantes

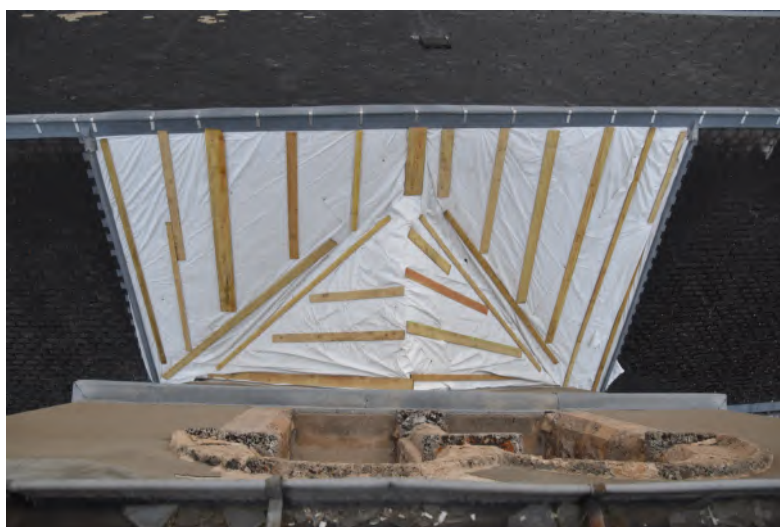
*Bâchage provisoire*

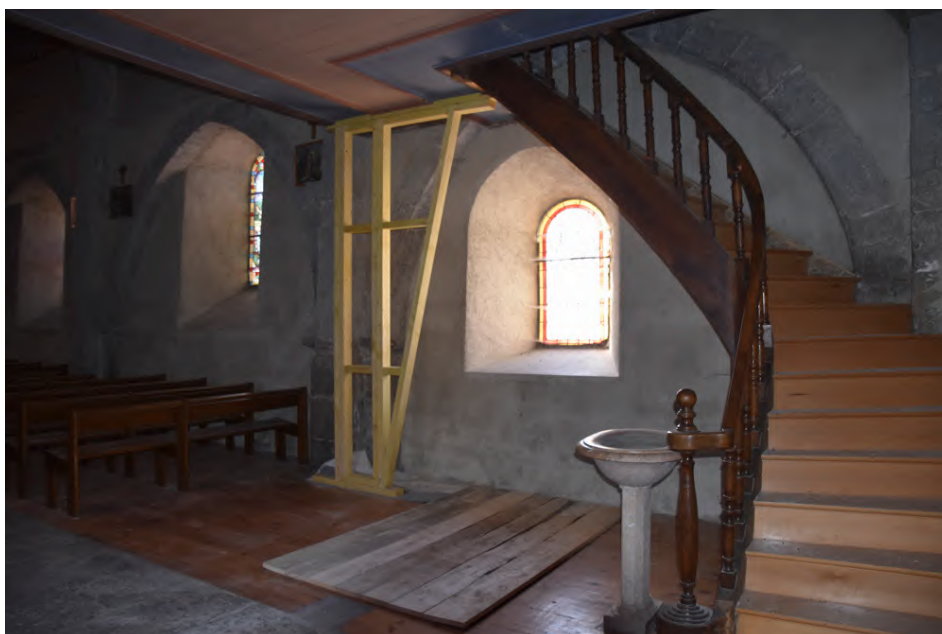
- Consolidation des planchers intérieurs :
  - Un affaissement du plancher de la tribune a été observé au droit du mur gouttereau Sud. L'entreprise Beaufils a mis en place un étais soutenant le palier d'arrivée de l'escalier.
  - Un étais a également été positionné dans la sacristie pour soutenir les solives du plafonds altérées par la Mérule, au dessus de la baie.

Etalement tribune
